KUNTOTUTKIMUSRAPORTTI

Koulutie 4 B, 23360 Kustavi

Mikrobinäytteet (yläpohja)

20.5.2024

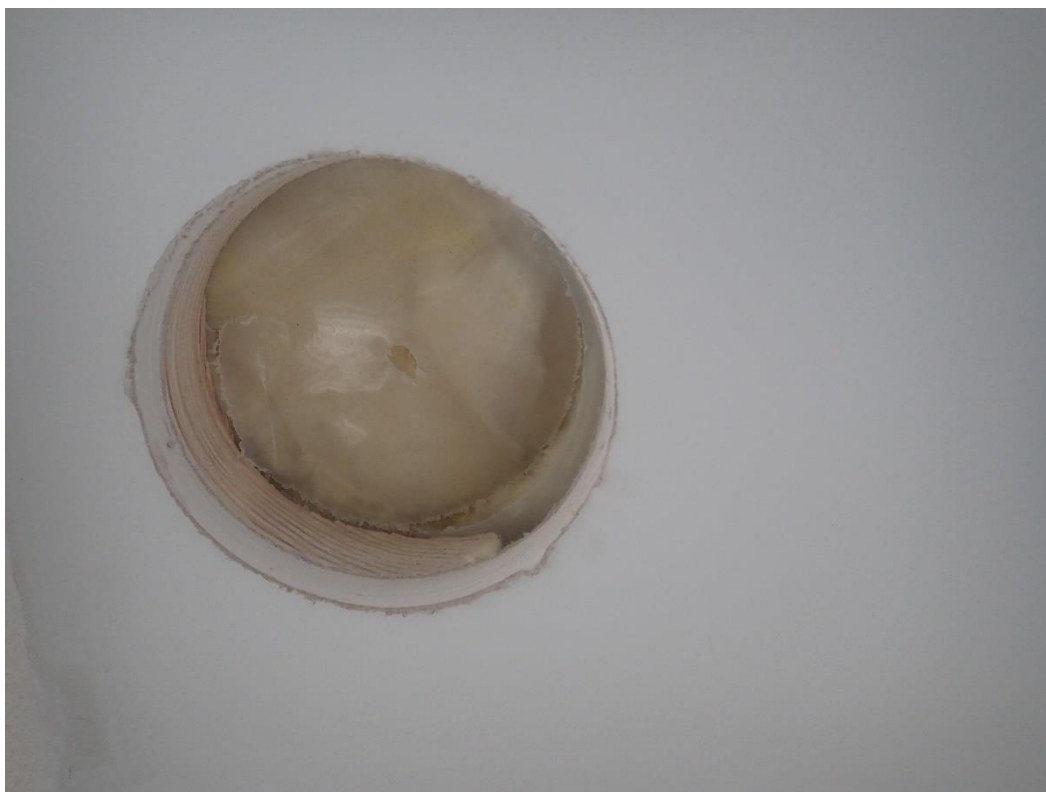
Rakenteessa ei ollut aistinvaraisesti havaittuna vaurioita

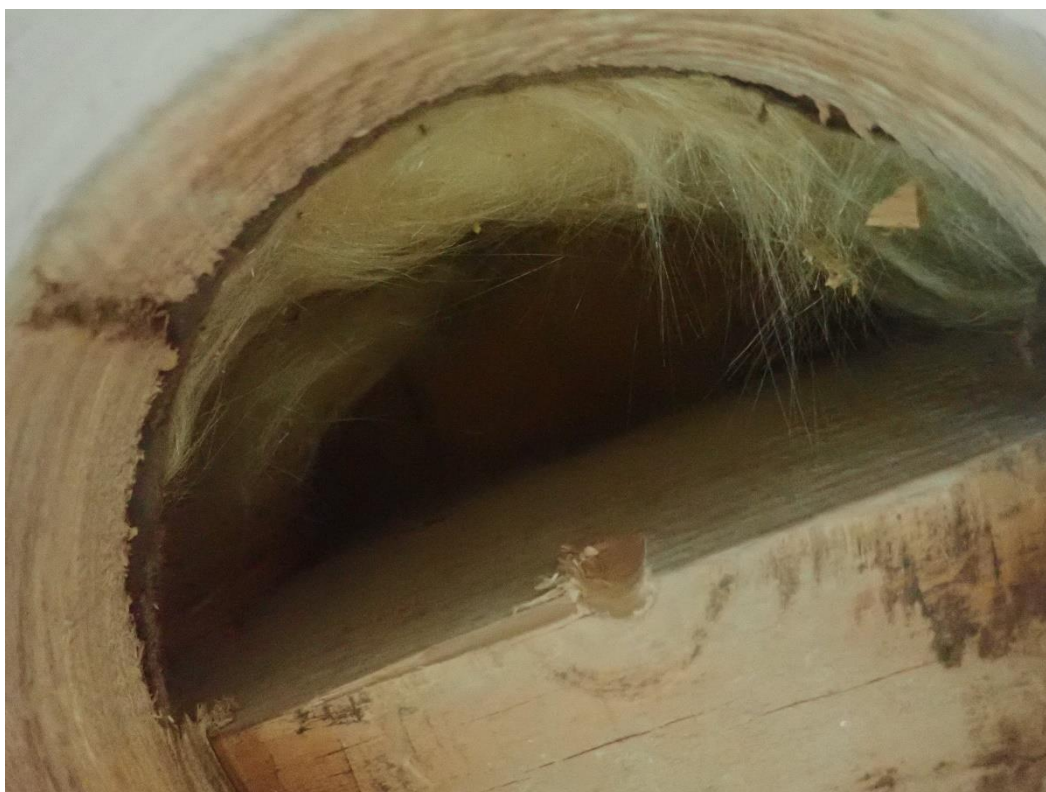
Osassa avauksia havaittiin vanhempaa mineraalivilla eristettä.

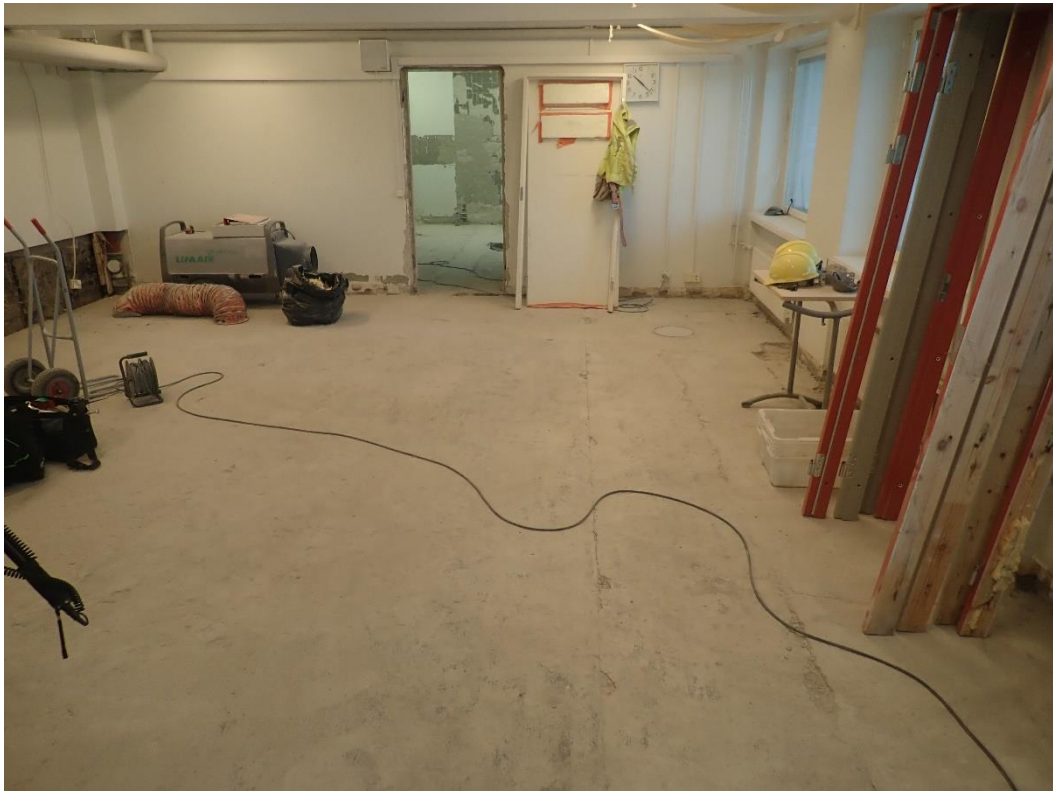
Kellarikerroksen lattia ja seinärakenteita oli purettuna

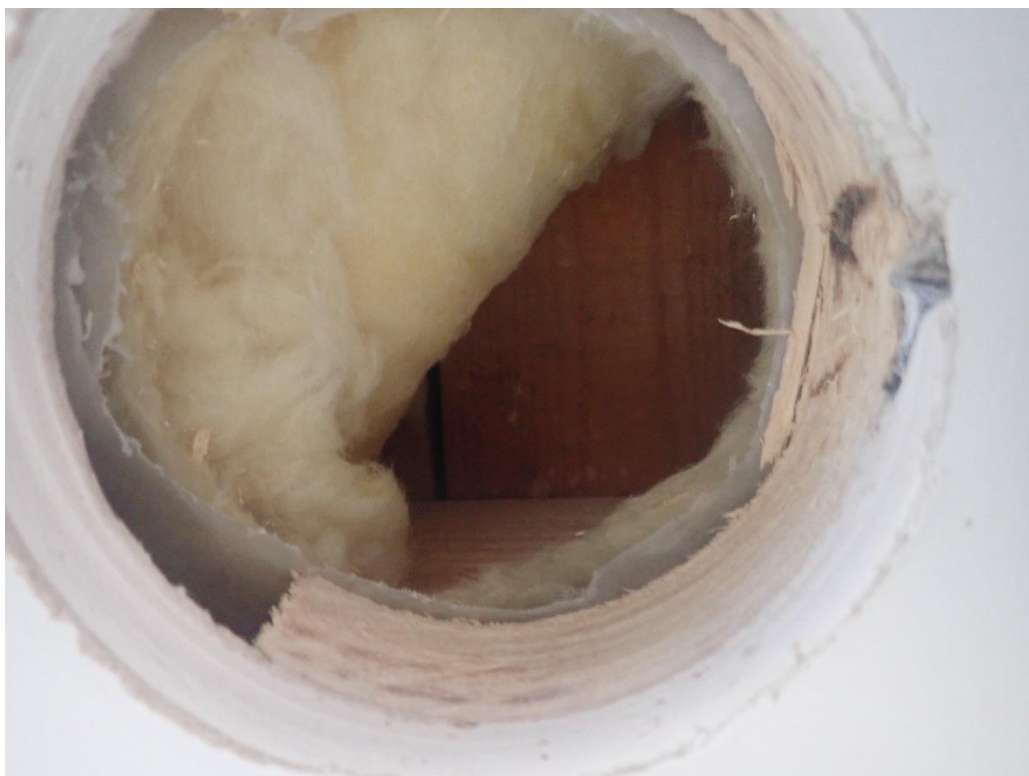
Rakennekerrokset tutkittiin rakenneavausten kautta

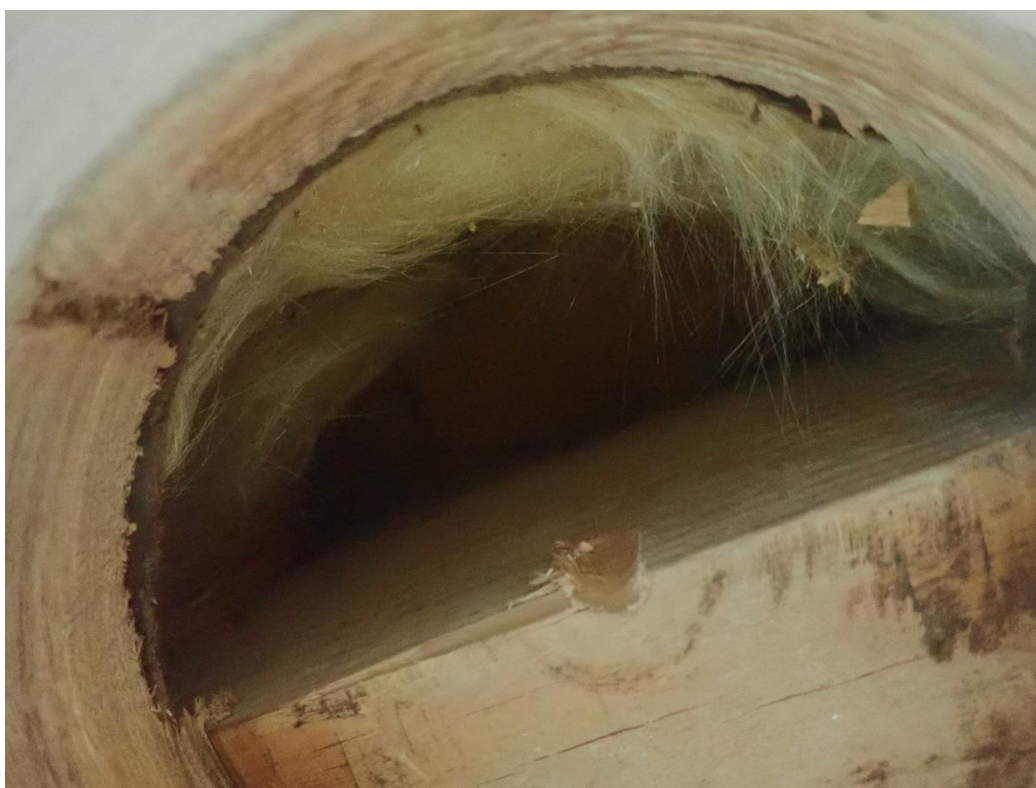
Rakenneavaus kohdasta (RA5)

Yläpohja 4 (mm RA 5 ja 6)

- Kipsilevy
- Koolaus 22mm
- Ilmansulkupaperi/tervapaperi
- Mineraalivilla 200mm
- Aluakate (pahvia)
- Vesikattorakenteet

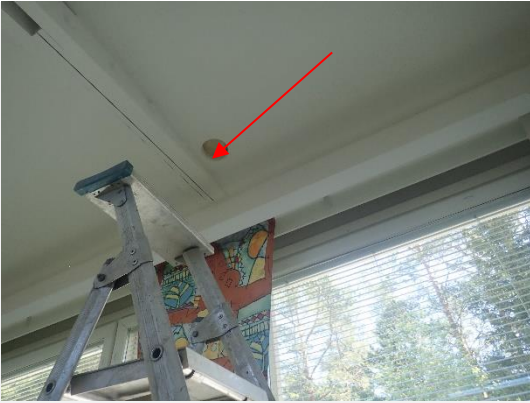
Näyte N1 otettiin koululuokka kaurissalon yläpohjasta.

Yhteenveto tuloksista Näyte	Mikrobikasvun esiintyminen kohteessa näytteinä
Näyte N1. Koululuokka Kaurissalo, yläpohjan koolauspuu	Näytteessä havaittiin vain niukasti elinkykyisiä mikrobeja (sieniä tai aktinomykettejä), eikä lajistossa havaittu merkittäviä määriä kosteusvaurioon viittavia mikrobeja. Rakennusmateriaalissa ei katsota esiintyvän mikrobikasvustoa.
Näyte N2. Käytävä, yläpohjan eristevilla	Varmistava mikroskopointi: Visuaalinen tarkastelu: Näyttemateriaalissa oli tummapilkkuisuutta Preparointi: Näyte preparoitiin satunnaiselta kohdalta Mikroskopointi: Näytteessä havaittiin erittäin runsaasti sienirihmastoja sekä erittäin runsaasti sieniitiöitä. Suoramikroskopoinnin perusteella näytteessä on sienikasvusto.
Näyte N3. Koululuokka Isoluoto, yläpohjan eristys	Näytteessä havaittiin vain niukasti elinkykyisiä mikrobeja (sieniä tai aktinomykettejä), eikä lajistossa havaittu merkittäviä määriä kosteusvaurioon viittavia mikrobeja. Rakennusmateriaalissa ei katsota esiintyvän mikrobikasvustoa.

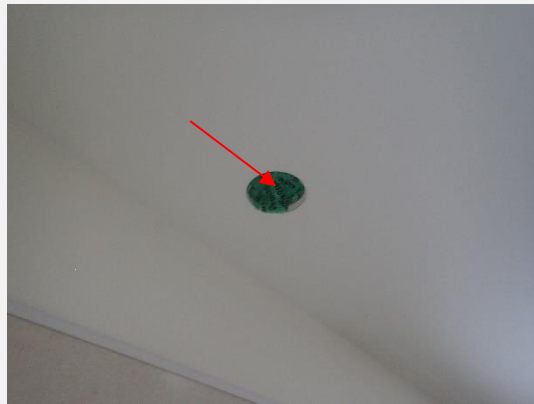
Näyte N4 otettiin kuraattorin huoneen yläpohjasta.

Näyte N4. Kuraattorin huone, yläpohjan koolaus	Näytteessä havaittiin vain niukasti elinkykyisiä mikrobeja (sieniä tai aktinomykettejä), eikä lajistossa havaittu merkittäviä määriä kosteusvaurioon viittavia mikrobeja. Rakennusmateriaalissa ei katsota esiintyvän mikrobikasvustoa.
	Varmistava mikroskopointi: Visuaalinen tarkastelu: Näytekappaleen pinta oli

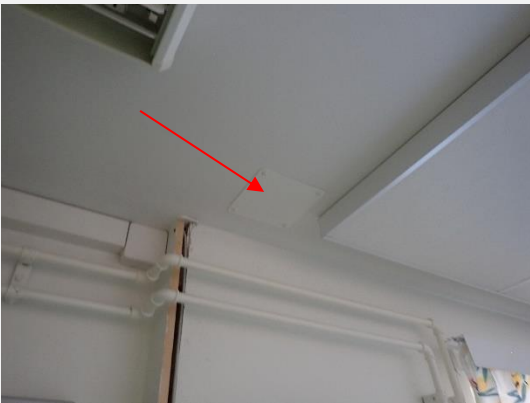
Näyte N5 on otettu luokan (Vartsala) yläpohjasta

Näyte N5. Koululuokka Vartsala, yläpohjan eristys

silmämääräisesti puhdas

Mikroskopointi: Näytteessä havaittiin sienirihmastoja. Näytteessä havaittiin sieni-itiöitä.

Suoramikroskopoinnin perusteella näytteessä on sienikasvusto.

Näytteessä havaittiin vain niukasti elinkykyisiä mikrobeja (sieniä tai aktinomykettejä), eikä lajistossa havaittu merkittäviä määriä kosteusvaurioon viittavia mikrobeja.

Rakennusmateriaalissa ei katsota esiintyvän mikrobikasvustoa.

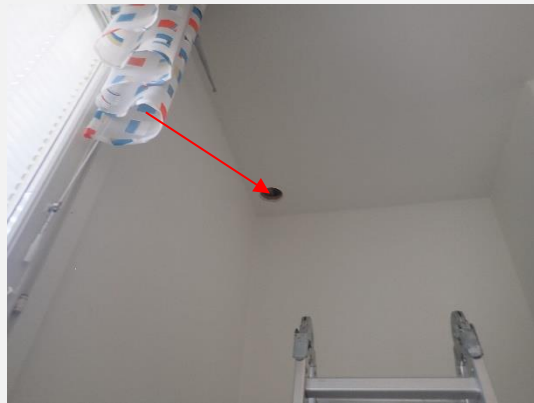
Näyte N6 otettiin opettajainhuoneen yläpohjasta.

Näyte N6. Opettajainhuoneen pienoiskeittiö
Yläpohjan koolaus

Näytteessä havaittiin vain niukasti elinkykyisiä mikrobeja (sieniä tai aktinomykettejä), eikä lajistossa havaittu merkittäviä määriä kosteusvaurioon viittavia mikrobeja.

Rakennusmateriaalissa ei katsota esiintyvän mikrobikasvustoa.

Mikroskopointi: Näytteessä havaittiin sienirihmastoja. Näytteessä havaittiin sieni-itiöitä

Suoramikroskopoinnin perusteella löydös viittaa sienikasvustoon.

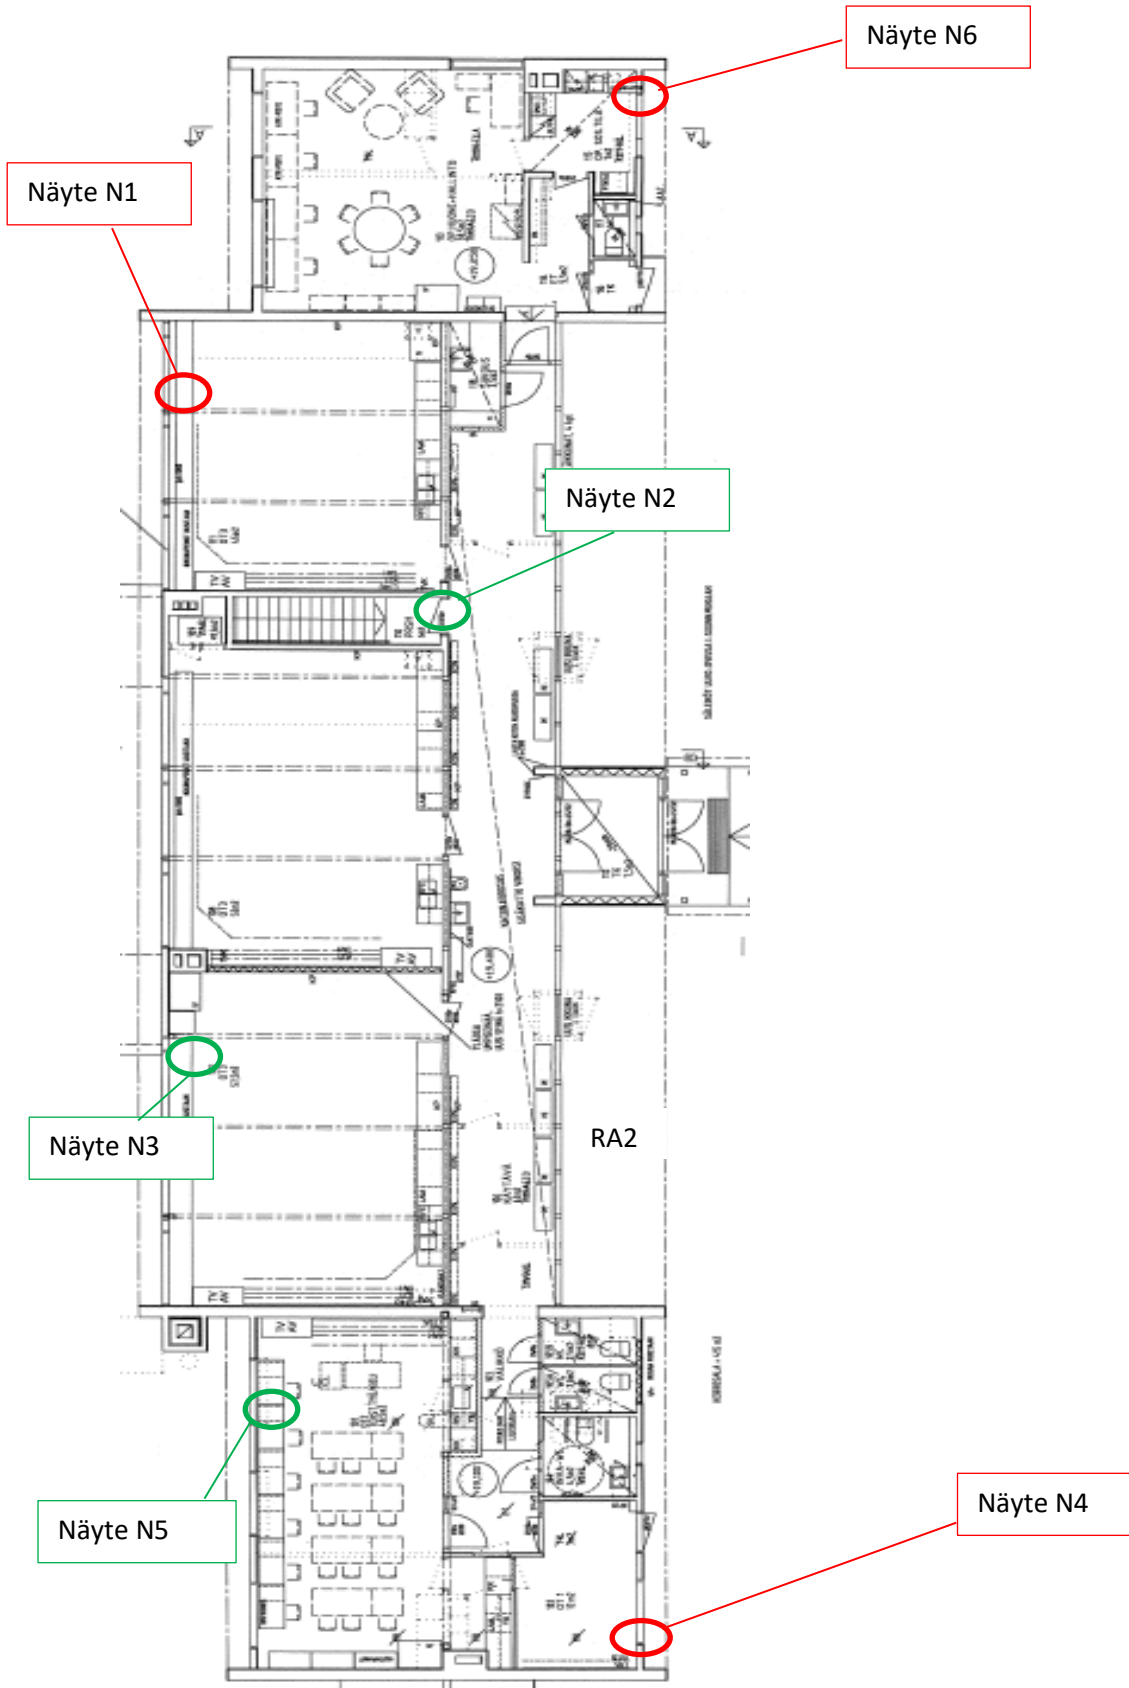
Rakenneausten ja näytteiden ottopaikat pohjapiirustuksessa. **Vihreä tunnus:** ei toimenpiderajoja ylittävää mikrobikasvustoa, **Keltainen tunnus:** toimenpiderajan ylitys tulkin varainen, **Punainen tunnus:** toimenpideraja ylittyy

Tehdyn tutkimuksen perusteella koulun yläpohjan höyrynsulun sisäpuolisessa rakenteessa on sienikasvusto. Sienikasvusto heikentää sisäilman laatua ja saattaa aiheuttaa sisäilmaoireilua. Asumisterveysasetuksen mukainen toimenpideraja ylittyy. Tutkimustulosten perusteella yläpohjan eristeissä ei havaittu mikrobikasvustoa eikä sienikasvustoa. Todennäköinen syy sienikasvustolle on sisäilman yläpohjaan aiheuttama pitkäaikainen kosteusrasitus. Kosteusrasitus on seurausta riittämättömästä ilmanvaihdosta (Ks edellinen tutkimusraportti).

Jatkotoimenpiteenä on suositeltavaa purkaa ja uusia koulun yläpohjan höyrynsulun sisäpuoliset rakenteet ja uusia ne terveisiin rakenteisiin. Samassa voidaan lisätä lämmöneristystä ja rakenteen tiiviyttä esimerkiksi 50mm XPS eristeellä (PIR-levy). Korjaustoimenpiteet tulee toteuttaa vasta kun ilmanvaihto on toteutettu oikein ja se toimii.
