KUNTOTUTKIMUSRAPORTTI

Koulutie 4 B, 23360 Kustavi

Mikrobinäytteet

29.12.2023

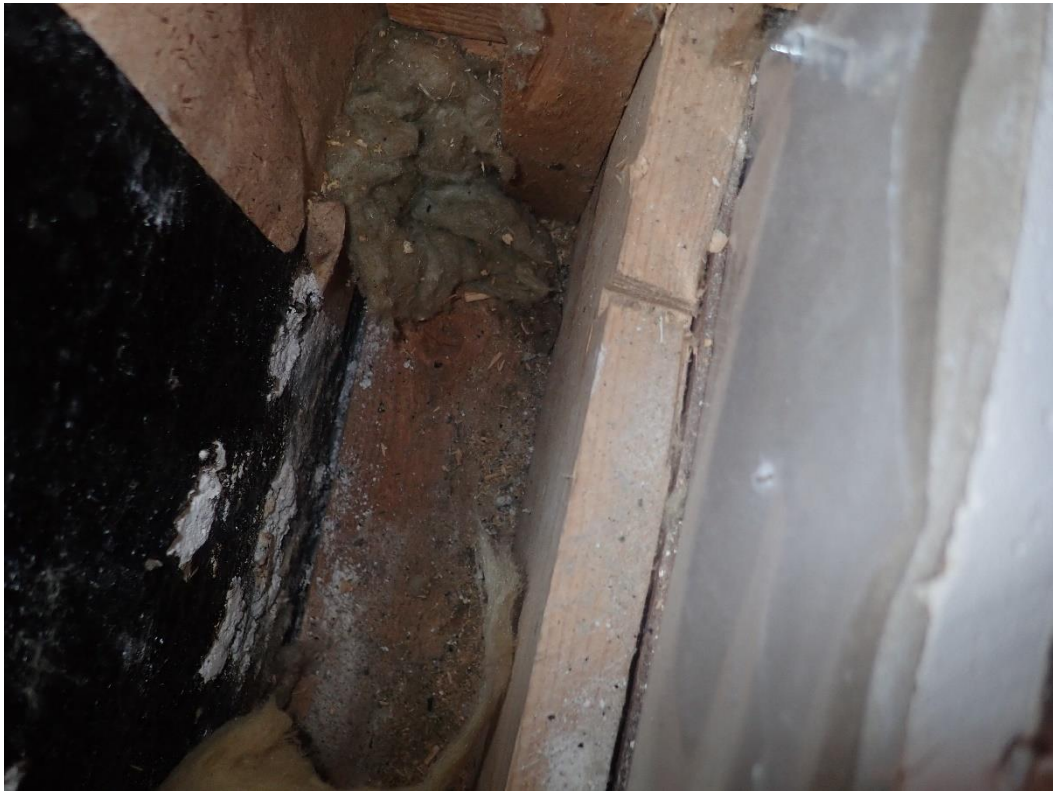
Rakeneavauksista oli aistinvaraisesti havaittavissa kosteuden aiheuttamia jälkiä, Kosteus oli mittaushetkellä koholla (kuraattorin huone, RA1).

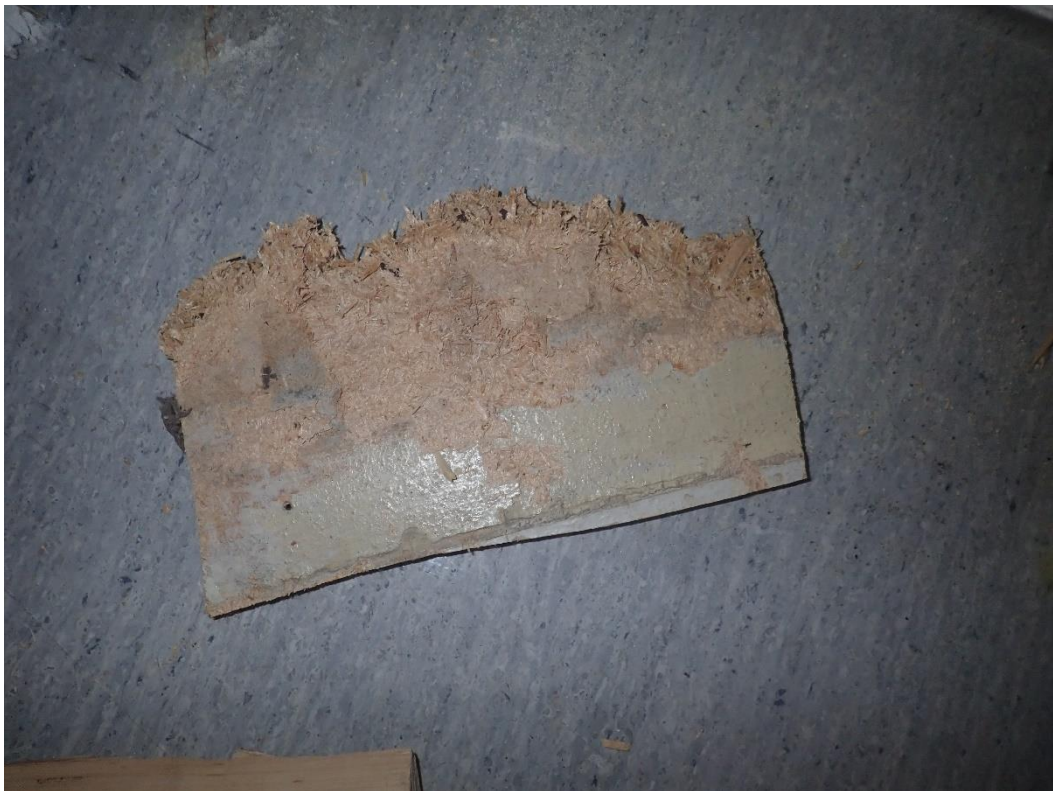
Vanhan sisäverhouslevyn alaosassa on kosteuden aiheuttamia jälkiä. Rakenteessa oli havaittavissa voimakas mikrobimainen haju (Käytävä, RA3).

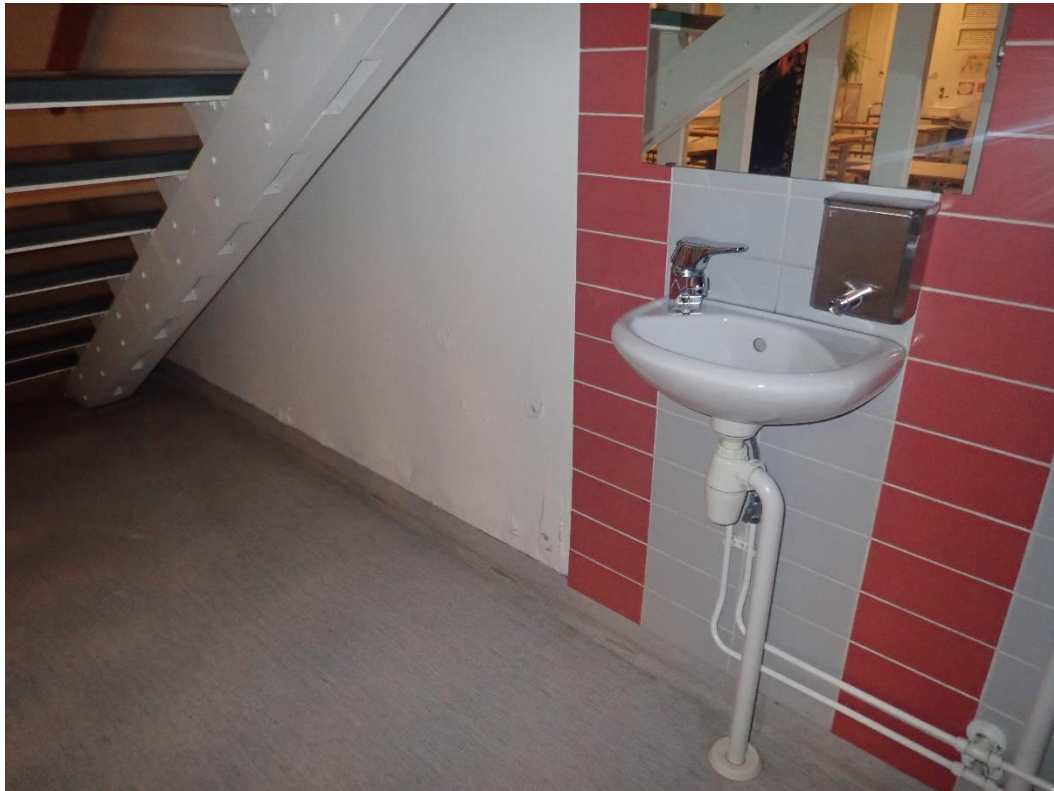
Kellarikerroksen seinissä havaittiin kosteuden aiheuttamaa pinnoitteiden irtoilua.

Jatkotoimenpiteenä on suositeltavaa saneerata koulun ulkoseinärakenteet siten, että niiden rakennusfysikaalinen toimimattomuus ei aiheuta kosteuden tiivistymisriskiä, eikä maata vasten olevista rakenteista pääse kosteus siirtymään. Alustatilan kosteusrasitusta tulee pienentää niin paljon, kun se teknisesti on mahdollista. Tilasta tulee poistaa kaikki orgaaninen materiaali. Betonin vastaisten rakenteiden osalta tulee huomioida pinnoitteiden höyrynläpäisevyys tai kapillaarikatko varsinkin kellaritilan osalta.

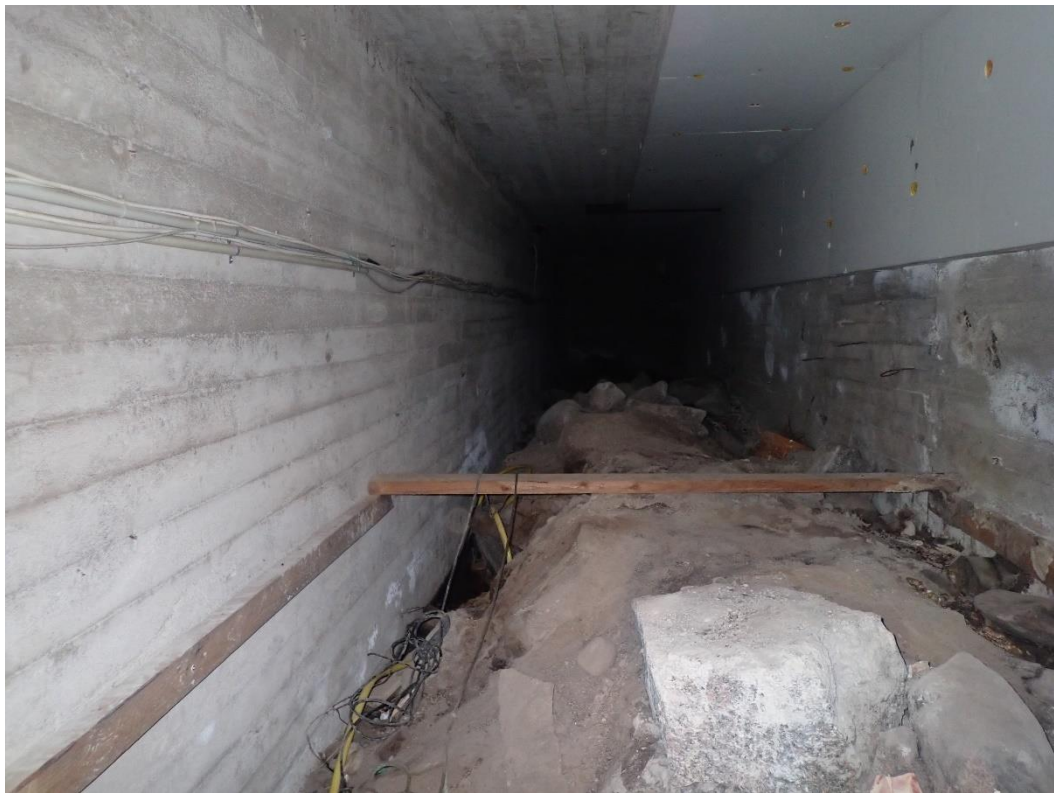
Alapohjan ontelossa havaittiin märkää orgaanista materiaalia (osittain lahonnutta) sekä irtovettä. Tilassa oli havaittavissa voimakas mikrobimainen haju.

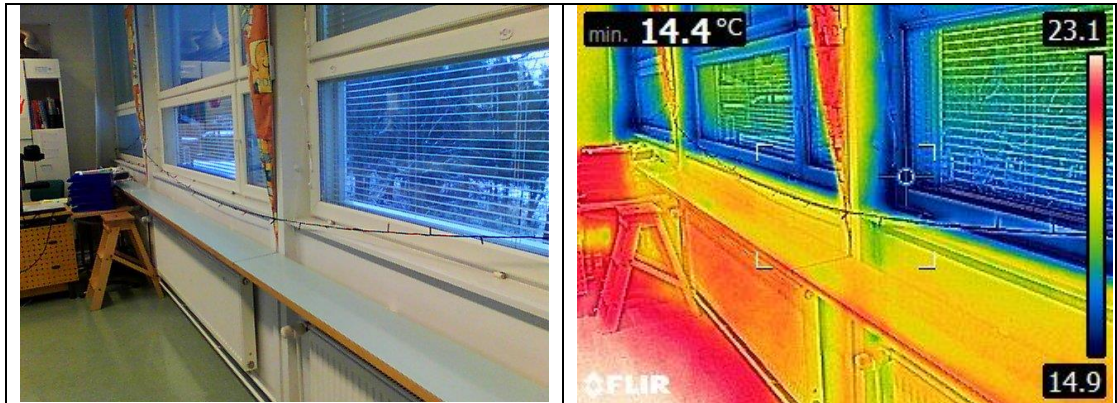
Ikkunapuitteissa havaittiin ilmavuotoja ja kylmäsiltoja.

Yleisimmin rakennuksen ovien ja ikkunoiden tiivisteiden ja puitteiden tiivistäminen on suositeltavaa. Estämällä ilmavuotoja rakenteesta, voidaan vähentää ja estää rakenteista johtuvia sisäilmahaittoja. Saneeraustoimenpiteissä tulee huomioida rakenteissa mahdollisesti esiintyvä asbesti sekä mm pikisivelyn PAH yhdisteet (ongelmajätettä). Kertoman mukaan ulkopuolisen kosteusrasituksen estämiseksi on jo aloitettu salaojien uusiminen (toteutus helmikuussa 2024).

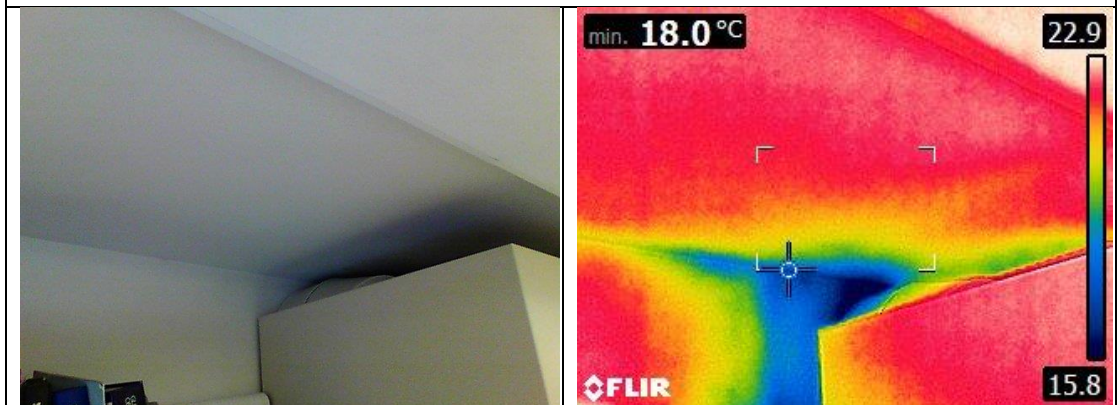
Kylmäsiltoja/ilmavuotoja oli havaittavissa yläpohjan ja ulkoseinien liitoskohdissa. Erityisesti nurkissa. (Opettajain huoneen taukotila)

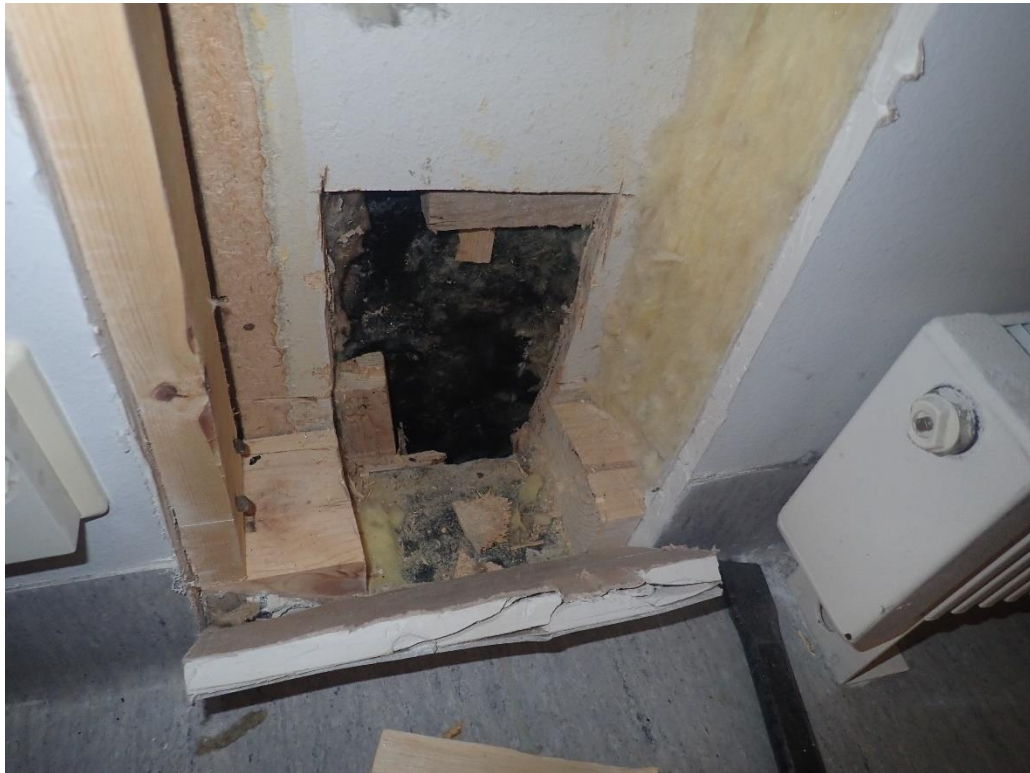
Rakenneavauksista havaittiin eri aikakausien sisäpinta. Rakenne on rakennusfysiikallisesti toimimaton.

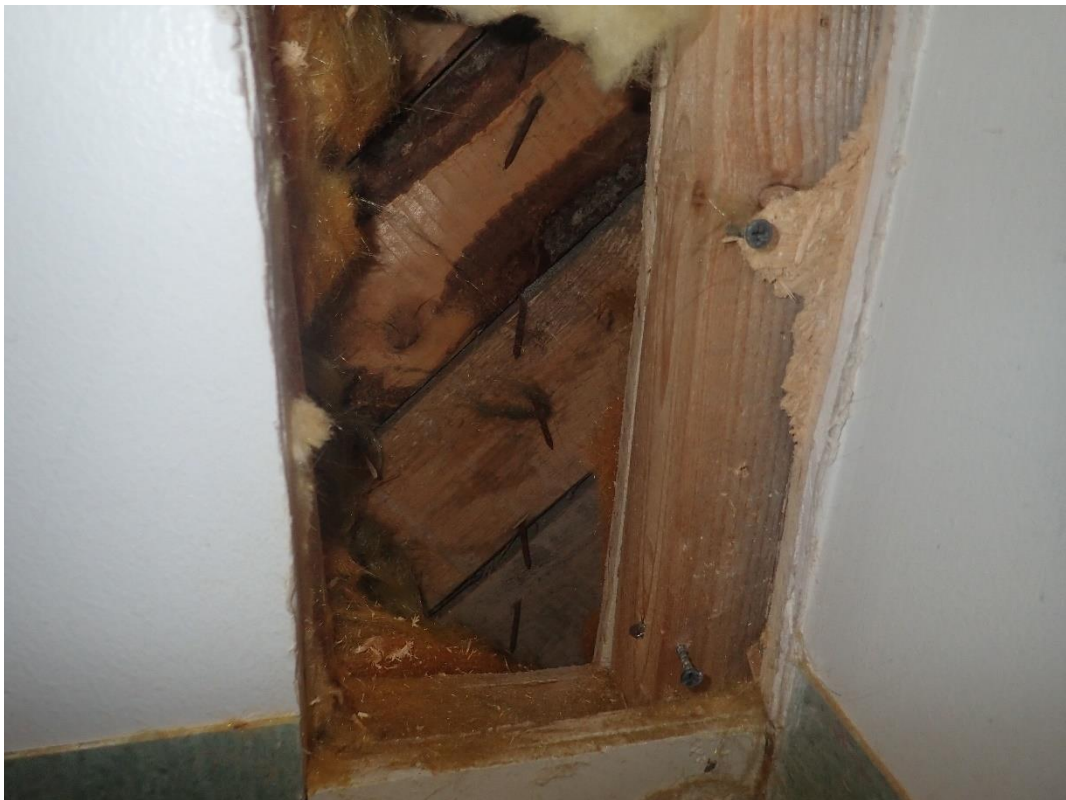
Luokkahuoneiden puolella julkisivuverhouksen takana ei ole tuuletusrakoa, eikä rakenteissa ole höyrynsulkua.

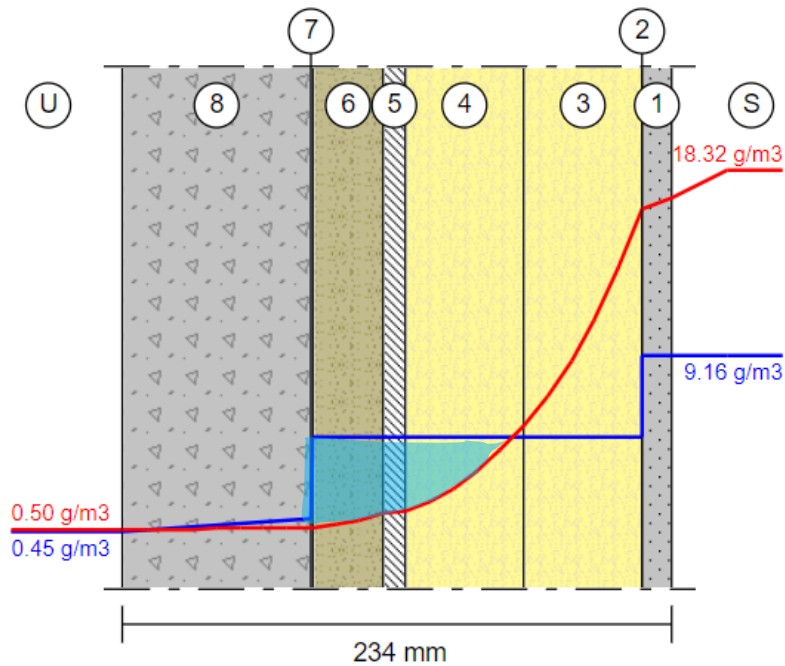
Tehdyn rakennusfysikaalisen tarkastelun perusteella rakenteeseen saattaa tiivistyä kosteutta vaaleansinisellä merkityllä alueelle.

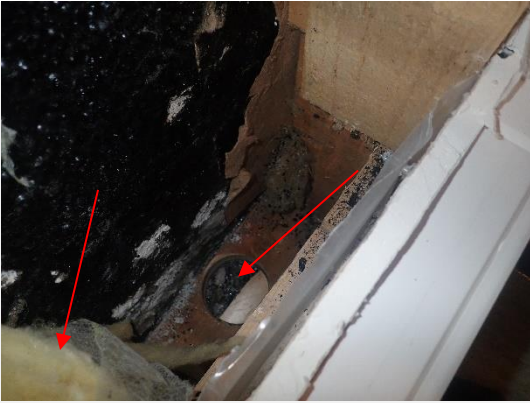
Näytteessä havaittiin vain niukasti elinkykyisiä mikrobeja (sieniä tai aktinomykettejä), eikä lajistossa havaittu merkittäviä määriä kosteusvaurioon viittavia mikrobeja.

Näytteessä havaittiin vain niukasti elinkykyisiä mikrobeja (sieniä tai aktinomykettejä), eikä lajistossa havaittu merkittäviä määriä kosteusvaurioon viittavia mikrobeja. Usean indikaattorin esiintyminen yksittäisinä pesäkkeinä saattaa viitata itiöiden kerääntymiseen näyttemateriaaliin ajan myötä tai vanhaan kuivuneeseen vaurioon.

Mikroskopointi: Näytteessä havaittiin sienirihmasto.

Suoramikroskopoinnin perusteella löydös viittaa sienikasvustoon.

Näytteet KM1 ja KM2 otettiin rakenneavauksesta RA1 ulkoseinärakenteesta.

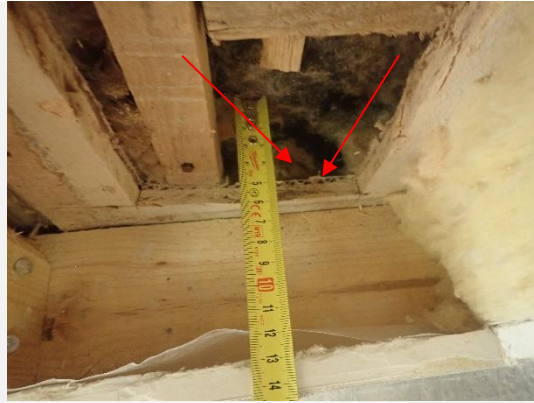
Näytteessä havaittiin vain niukasti elinkykyisiä mikrobeja (sieniä tai aktinomykettejä), eikä lajistossa havaittu merkittäviä määriä kosteusvaurioon viittavia mikrobeja.

Näytteessä havaittiin vain niukasti elinkykyisiä mikrobeja (sieniä tai aktinomykettejä), eikä lajistossa havaittu merkittäviä määriä kosteusvaurioon viittavia mikrobeja. Usean indikaattorin esiintyminen yksittäisinä pesäkkeinä saattaa viitata itiöiden kerääntymiseen näyttemateriaaliin ajan myötä tai vanhaan kuivuneeseen vaurioon.

Näytteet KM3 ja KM4 otettiin käytävän rakenneavauksesta RA2. ulkoseinärakenteesta.

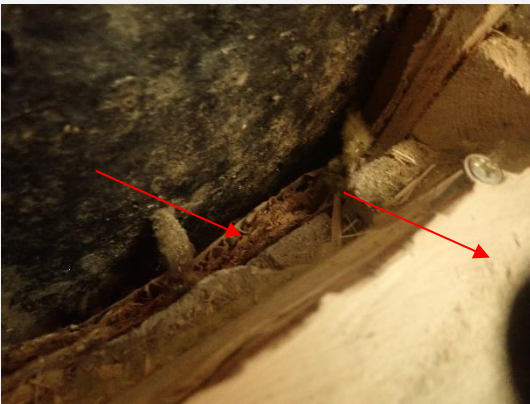
Näytteessä havaittiin vain niukasti elinkykyisiä mikroobeja (sieniä tai aktinomykettejä), eikä lajistossa havaittu merkittäviä määriä kosteusvaurioon viittavia mikroobeja.

Näytteet KM5 ja KM6 otettiin käytävän rakenneavauksesta RA3. Lastulevy jatkuu vielä maan pinnan tason alapuolelle.

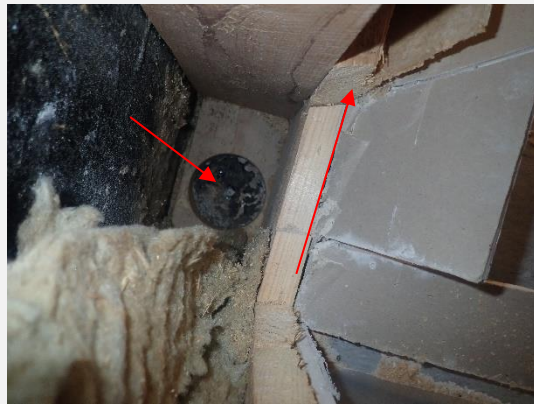
Näytteessä havaittiin runsaasti elinkykyisiä sieni-itiöitä. Näytteessä havaittiin kosteusvaurioon viittaavaa sienilajistoa. Lisäksi havaittiin pieniä määriä kosteusvaurioon viittaavia aktinomykeettejä.

Rakennusmateriaalissa katsotaan esiintyvän mikrobikasvustoa.

Näyte KM7 ja KM8 otettiin opettajien huoneen pienoiskeittiöstä RA4.

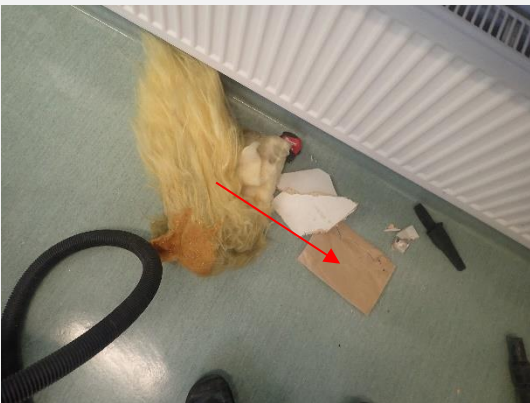
Näytteessä havaittiin vain niukasti elinkykyisiä mikrobeja (sieniä tai aktinomykeettejä), mutta lajistossa havaitut useat eri kosteusvaurioindikaattorit viittaavat mikrobikasvustoon.

Suoraviljelyn tulokset voivat viitata mikrobikasvustoon.

Näyte KM9 on otettu luokan (Kaurissalo) ulkoseinän ilmansulkupaperista. (RA5)

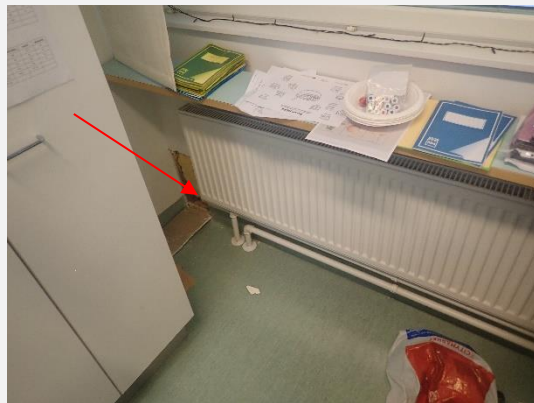
Näyte KM10 otettiin luokan (Isoluoto) ulkoseinän mineraalivillaeristeestä. (RA6)

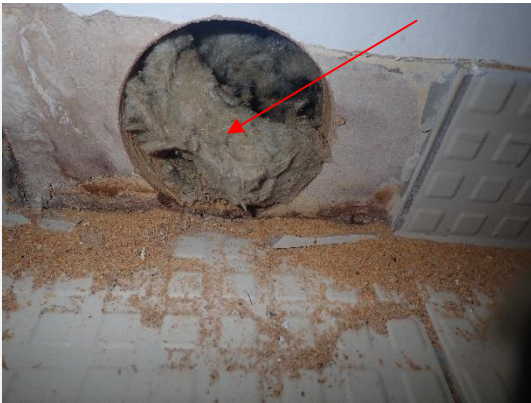
Näyte KM11 otettiin keittiön ja alustatilan välisestä seinärakenteesta. (RA7) Näytteenottokohdalla havaittiin selkeitä kosteuden aiheuttamia vaurioita.

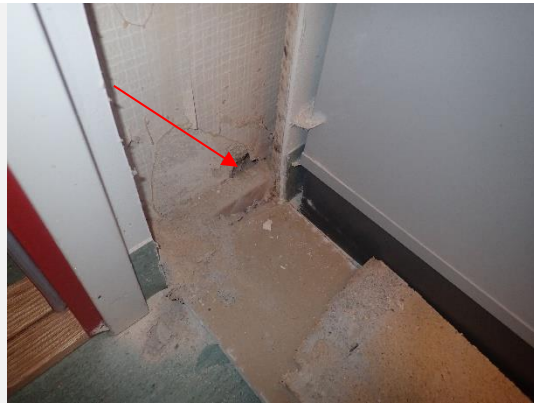
Näyte KM12 on kellarikerroksen väliseinärakenteesta. Rakenneavauksesta (RA8) tuli avattaessa hyvin voimakas mikrobimainen haju.

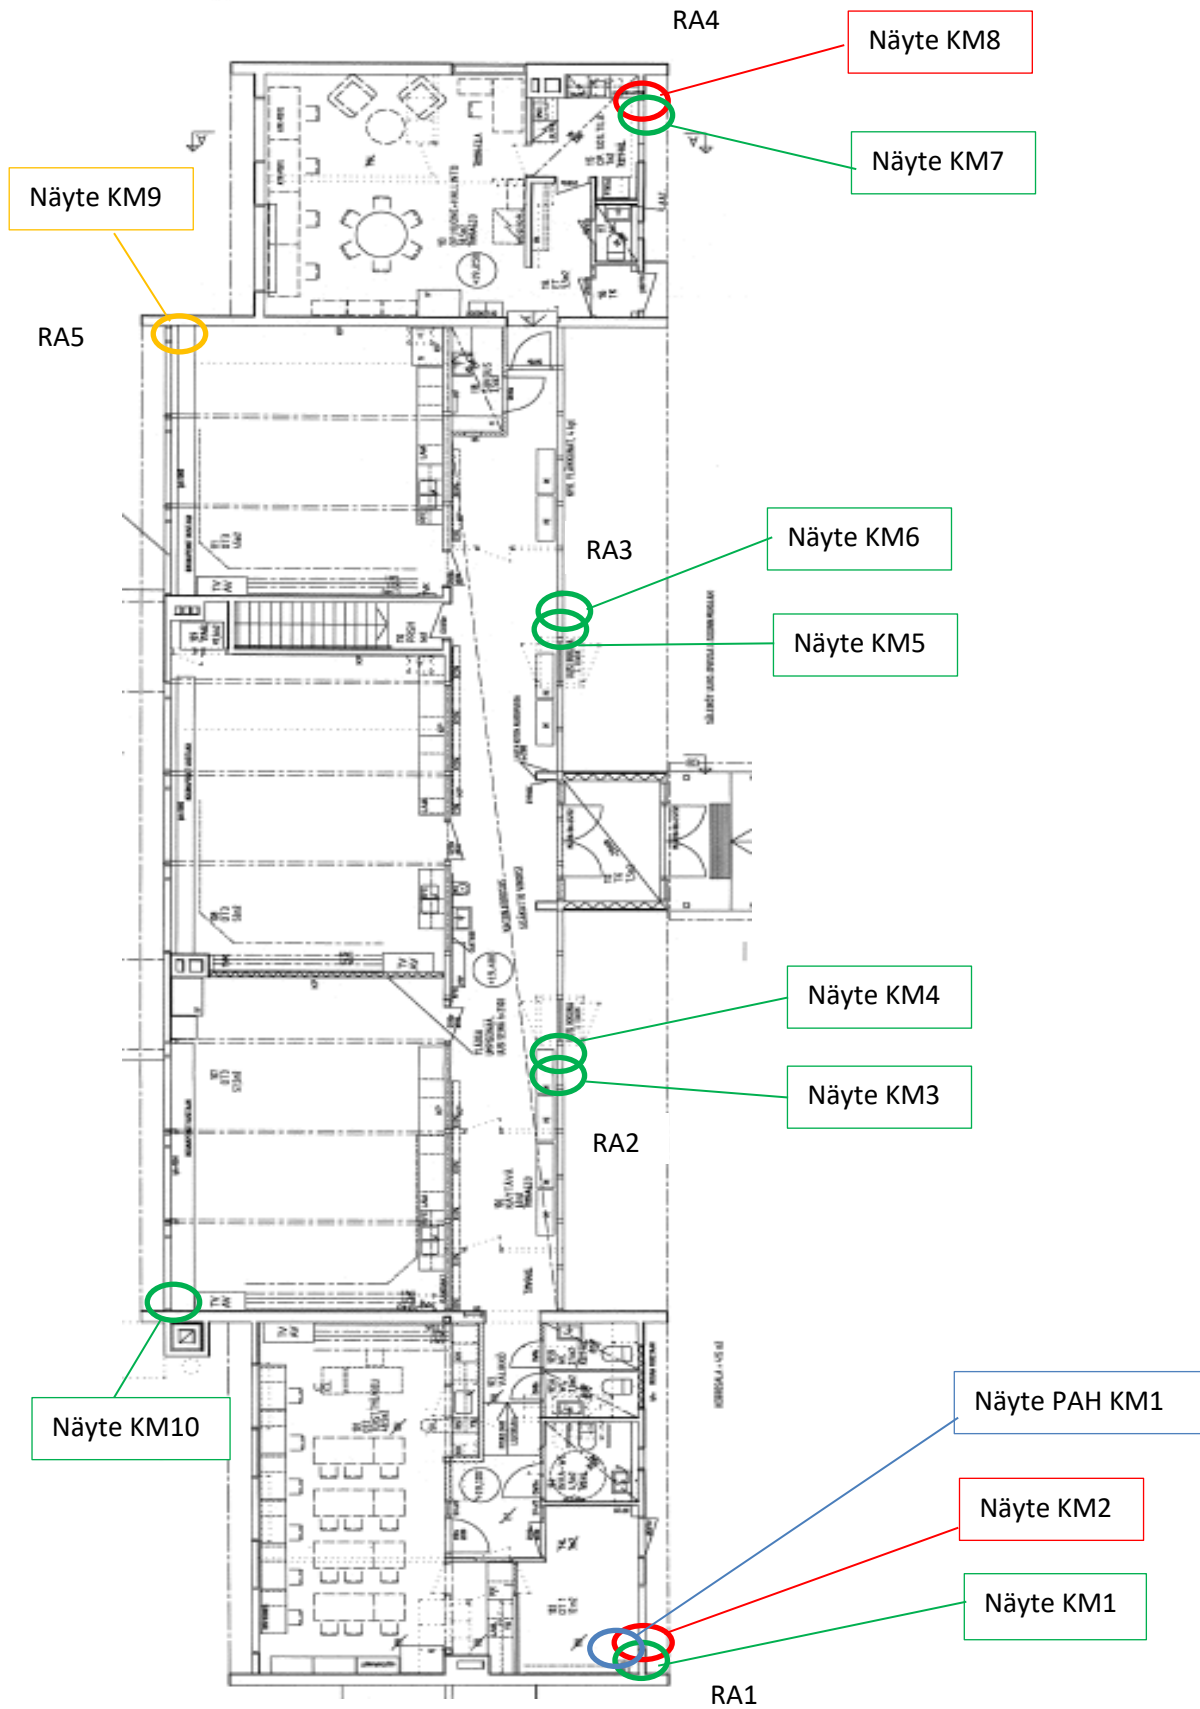
Rakenneausten ja näytteiden ottopaikat pohjapiirustuksessa. **Vihreä tunnus:** ei toimenpiderajoja ylittävää mikrobikasvustoa, **Keltainen tunnus:** toimenpiderajan ylitys tulkin varainen, **Punainen tunnus:** toimenpideraja ylittyy ja **Sininen PAH näyte**

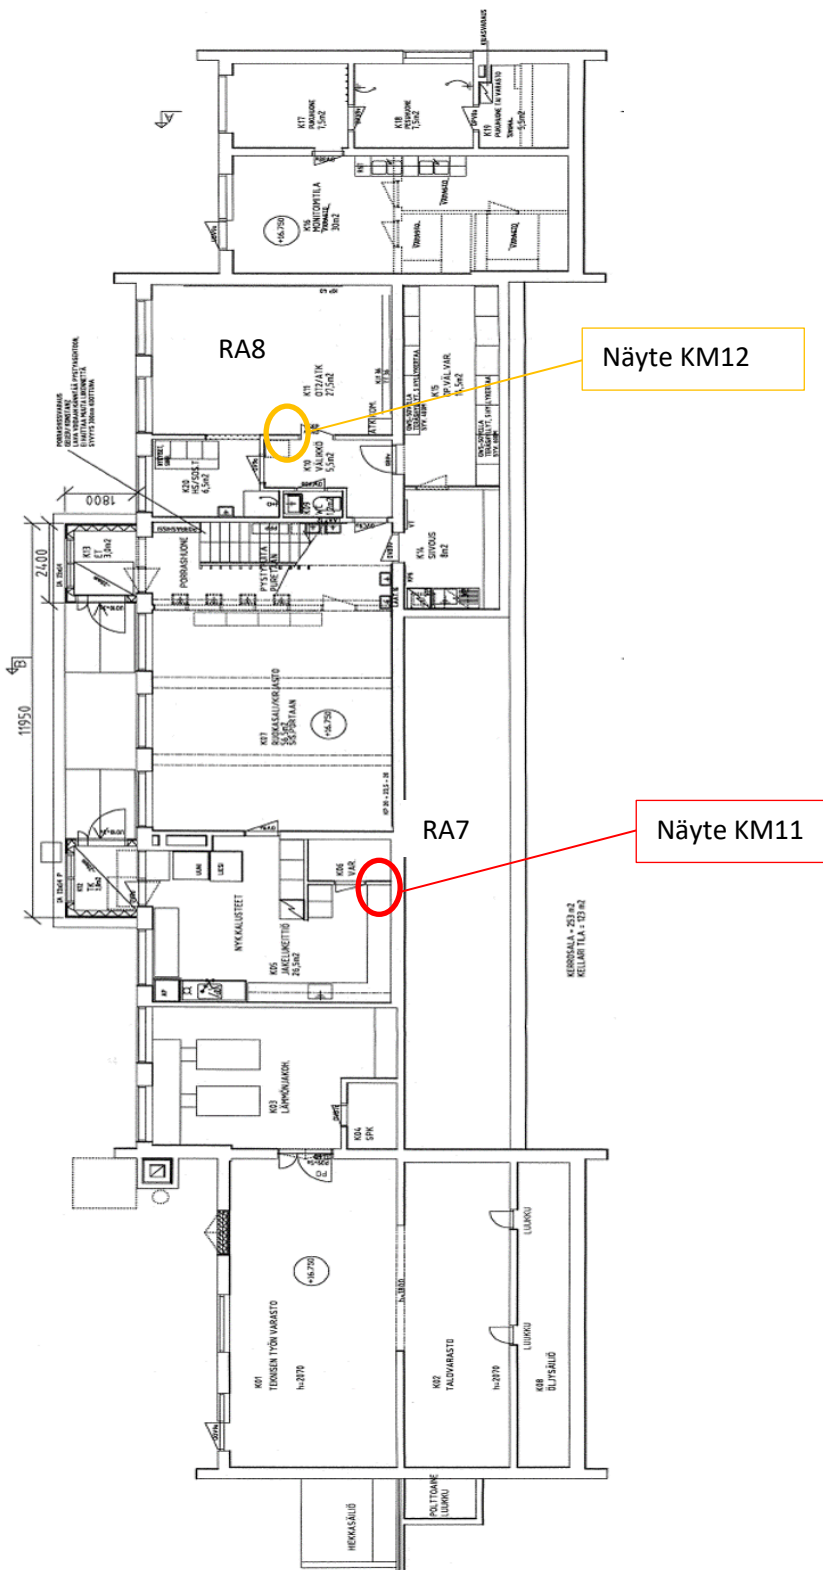
Rakennevausten ja näytteiden ottopaikat pohjapiirustuksessa. **Vihreä tunnus:** ei toimenpiderajoja ylittävää mikrobikasvustoa, **Keltainen tunnus:** toimenpiderajan ylitys tulkin varainen ja **Punainen tunnus:** toimenpideraja ylitty
