KUSTAVIN KUNTA

Kustavin kunnantalo

Kosteus- ja sisäilmatekninen kuntotutkimusraportti

9.10.2019

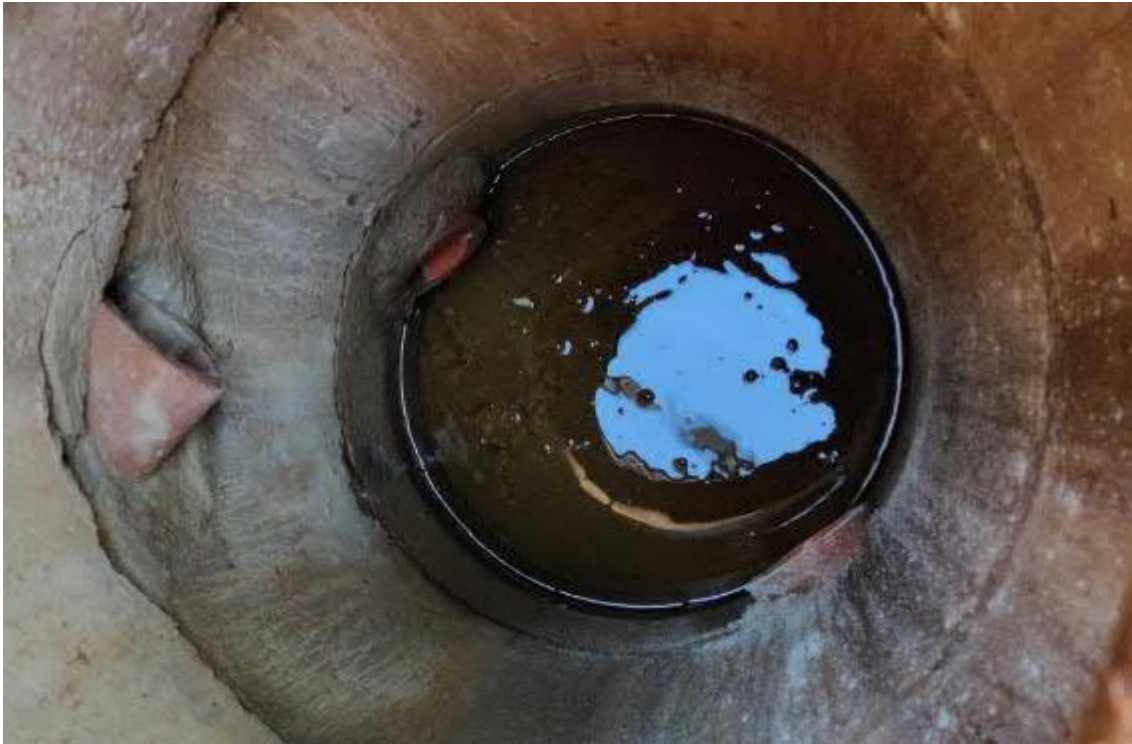
Kuva 6. Salaojakaivosta havaitut salaojaputket olivat tiilestä valmistettuja ns. ruukkuputkia. Liete-
pesät olivat tutkituissa kaivoissa puhtaat. Vedenpinta oli salaojaputkien alapuolella kaikissa tarkas-
tetuissa pisteissä.

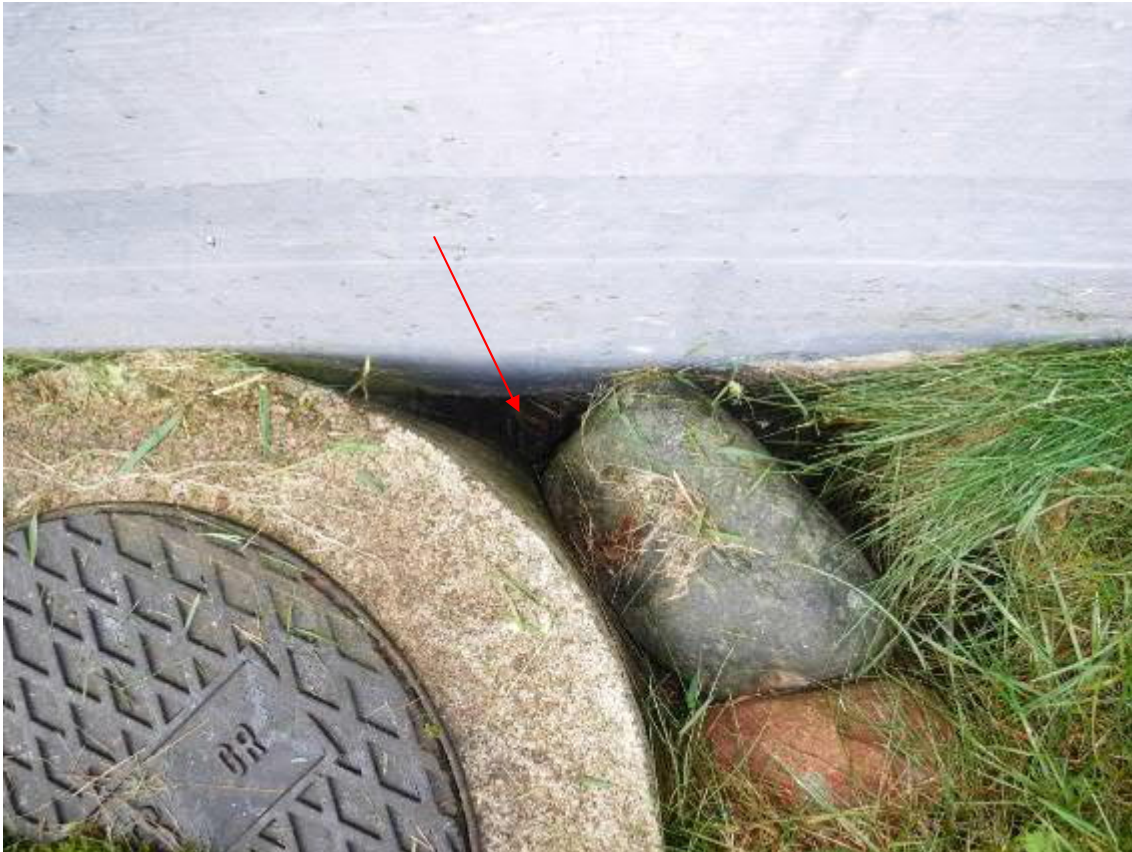
Kuva 8. Rakennuksen pohjoissivulta havaittiin aukko, josta oli suora yhteys rakennuksen sokkeliliin-
jan alle salaojan tarkistuskaivon vieressä, perusmuurissa ei näy anturaa.

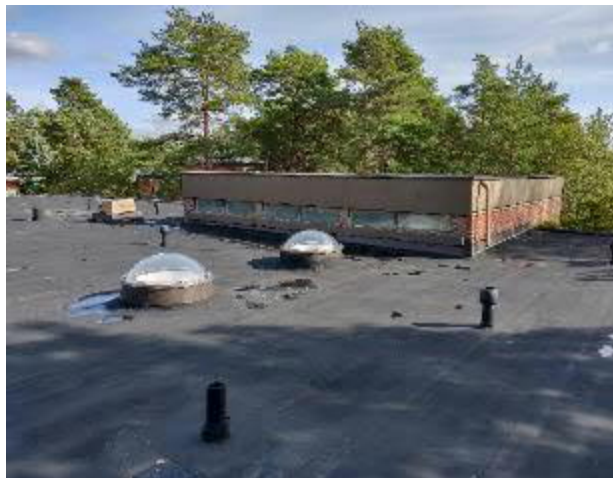
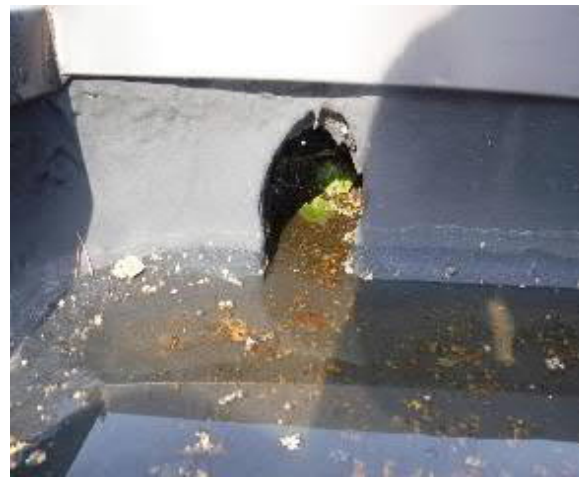
Istuntosalin korkeammalta kattotasanteelta sadevedet oli johdettu alemmalle tasolle (kuva 9). Toinen ylemmän katto-osuuden poistoputkista oli tukkeutunut ja kosteus oli kulkeutunut korkean katto-osuuden seinärakenteisiin ja yläpohjarakenteen kautta 1. kerroksen käytävän kattoon ja kokoussalin seinärakenteeseen.

Kuva 9. Sadevedet oli ohjattu korkeammalta katto-osuudelta matalampaan erillisillä sadevesiputkilla. Vettä makasi molempien korkeamman osan poistoputkien suuaukolla ja toinen putkista oli tukkeessa.

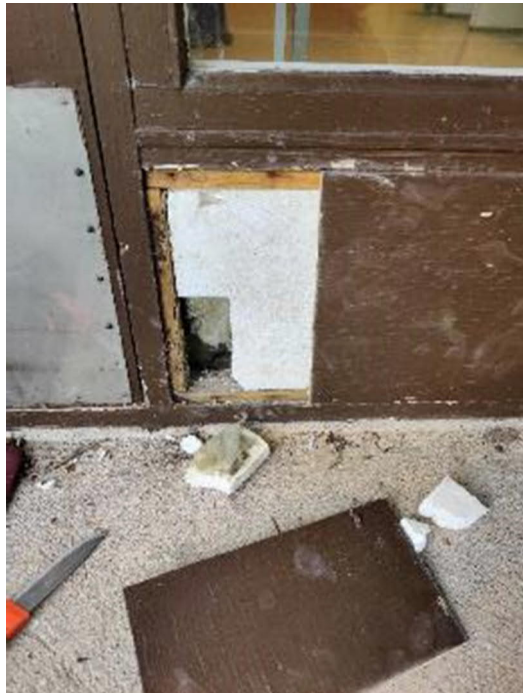
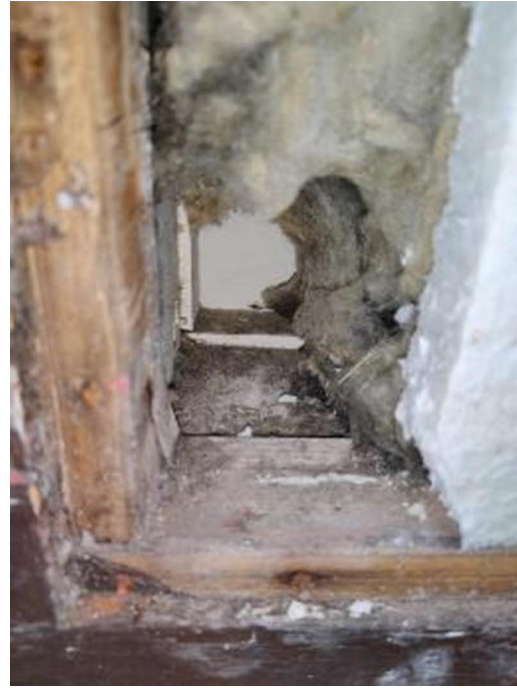
Kuva 15. Sokkelirakenne Sk1. Kirjaston parvekkeen sisäänkäynnin kohdalla olevan puurakenteisen elementin sokkelirakenteeseen tehtiin avaus. Rakenteen eristekerroksesta havaittiin tummentumia.

Sk1 rakenne on vaurioitunut ja rakenteesta on haitallinen yhteys sisäilmaan.

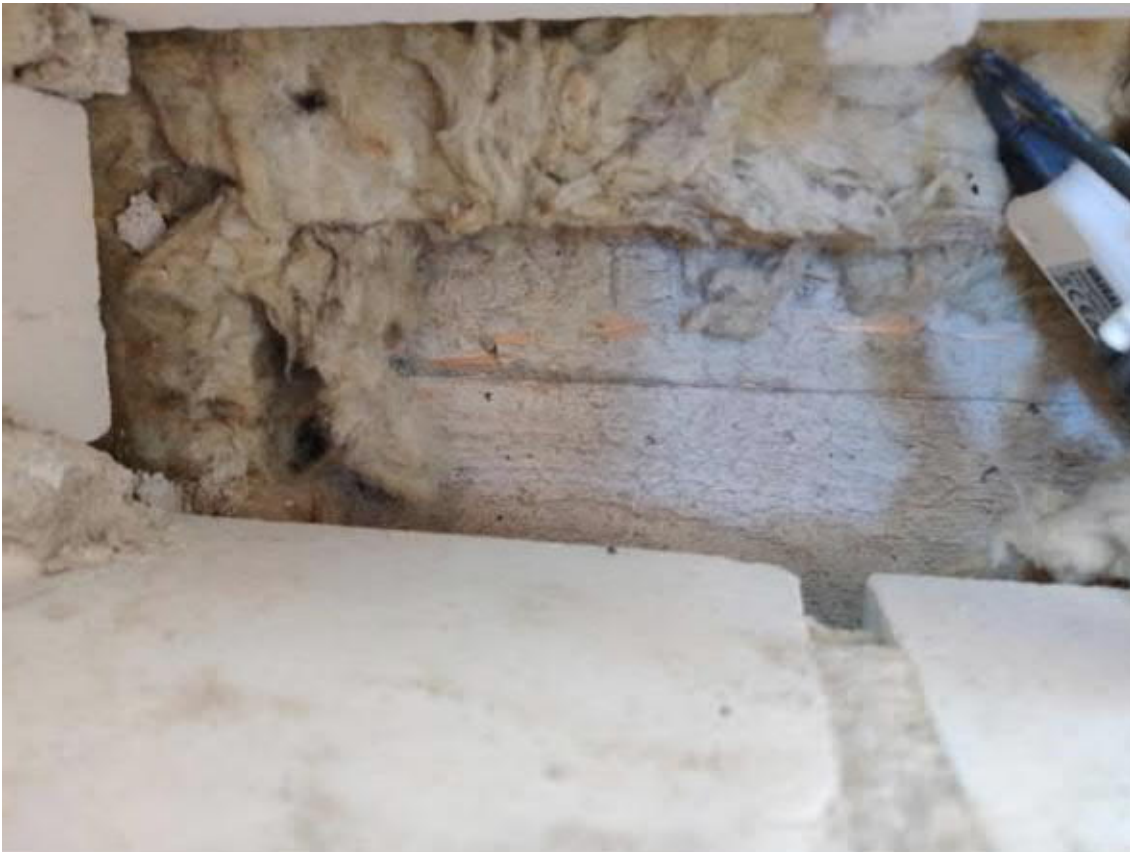
Kuva 16 Sokkelirakenne Sk2. Rakenne oli suunnitelmien mukainen. Eristekerroksesta ei havaittu kohonneita kosteuspitoisuuksia avauksen kohdalla.

Sokkelirakenne SK2 on nykytietämyksen mukaan riskirakenne. Herkästi vaurioituva eristekerros sijaitsee osittain maanpinnan alapuolella eikä sokkelin ulkokuoren ulkopinnassa ole vedeneristyskerrosta. Sokkelirakenteen alaosat ovat alttiina ulkopuolisille kosteusrasituksille sekä myös mahdolliselle kosteuden nousulle kapillaarisesti perustusrakenteiden kautta. Tätä kautta eristekerros saattaa vaurioitua. Tutkimusten perusteella rakenne ei ole laajasti vaurioitunut, mutta rakenteesta on ilmayhteys sisäilmaan ja rakennuksessa vallitseva alipaineisuus tehostaa hallitsemattomia ilmavirtoja. Paikallisillakin vaurioilla on sisäilman laatua heikentävä vaikutus.

- Sk2 Rakenteen uusiminen peruskorjauksen yhteydessä kosteus- ja lämpötekniisesti toimivammaksi.

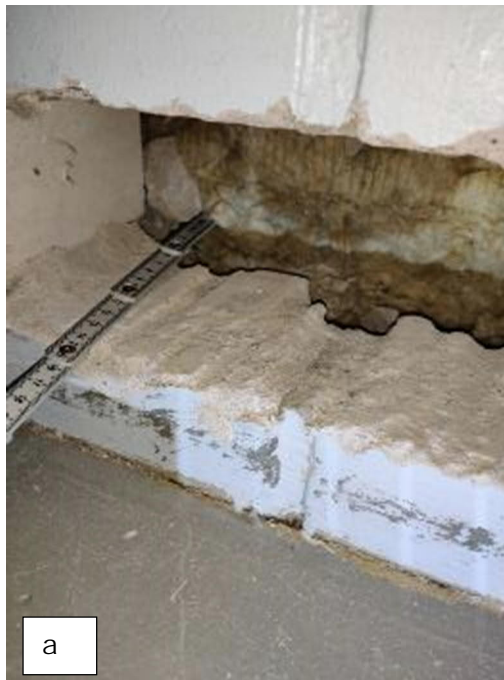
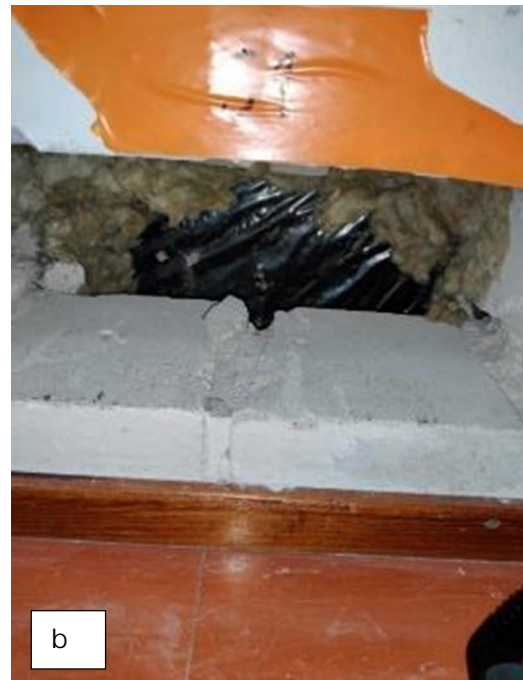
Rakenteeseen MS1 tehtiin kolme rakenneavausta. Ensimmäinen rakenneavaus (M1) tehtiin lämmönjakohuoneeseen. Avauskohdassa rakenne oli suunnitelmien mukainen. Vedeneristyskerroksena käytetty pikisively sijaitsi ulkopuolisen betonikuoren sisäpinnassa. Eristeenä oli käytetty kivivillaa. Seinän eristekerroksen alaosa mitattiin kohonneita kosteuspitoisuuksia (ks. luku kosteusmittaukset). Avauksesta otettiin yksi materiaalinäyte (M1.1) kivivillaeristeen alareunasta mikrobianalyysia varten. Analyysituloksen perusteella rakenteessa ei ole aktiivista mikrobikasvustoa.

Toinen rakenneavaus (M2) tehtiin käytävään kaivamattoman osan kohdalle kellarikerroksen käytävään. Rakenteen eristekerroksen ulkopintaan, vedeneristekerroksen päälle oli asennettu toisesta avauksesta poiketen muovikalvo. Rakenteesta havaittiin mikrobiperäinen haju. Seinän eristekerroksen alaosa mitattiin kohonneita kosteuspitoisuuksia. Sisäpuolisen tiiliverhouksen ja eristekerroksen välissä havaittiin olevan osittainen ilmarako, jonka läpi virtasi viileää ilmaa. Avauksesta otettiin yksi materiaalinäyte (M2.1) kivivillakerroksen alaosa mikrobianalyysia varten. Analyysituloksen perusteella rakenteessa on vaurioon viittaavaa mikrobikasvustoa.

Kuva 22. Kuva a; rakenneavaus M1. Seinän ja betonilaatan liitoskohdassa havaittiin betonilaatan kutistumasta johtuvia rakoja. Kuva b; Maanvastainen seinärakenne MS1. Rakenteen eristekerroksen ja vedeneristekerroksen välissä on muovikalvo.

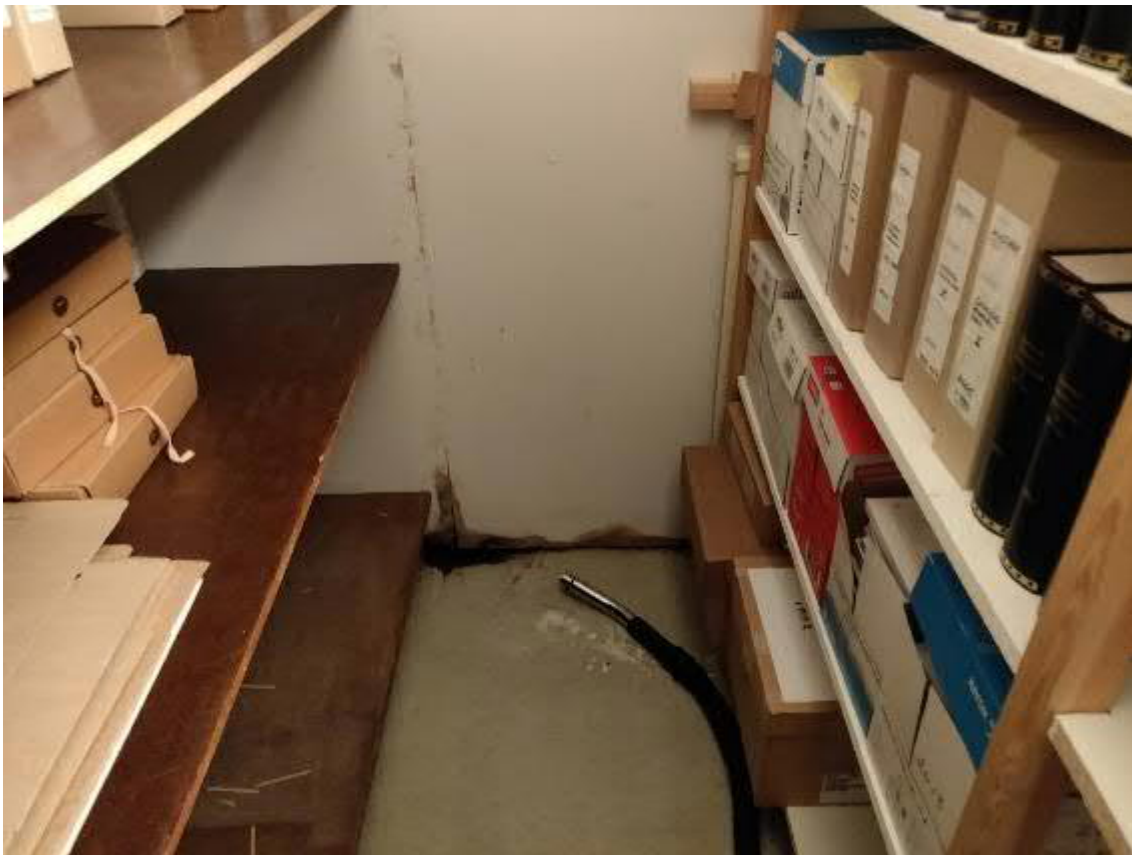
Varastohuoneen seinät oli koolattu maanvastaisia betonirakenteita vasten puukoolauksilla ja eristetty kivivillalla. Runkopuut, eristemateriaali ja pinnoitteena käytetty puukuitulevy olivat silminnähdessä kosteus- ja mikrobivaurioituneet alaosistaan. Näistä ei otettu erillistä näytettä.

Kuva 23. Varastohuoneessa maanvastaisen seinän sisäpuolelle koolattu seinä oli pahoin mikrobi-
vaurioitunut ja märkä koko varaston alueella.

Varastotilan sisäpuolinen lämmöneristysrakenne luokitellaan riskirakenteeksi ja se on tutkimusten perusteella mikrobivaurioitunut. Kosteutta on päässyt rakenteisiin kapillaarisesti perustusrakenteista sekä vedeneristämättömän betonisen ulkokuoren kautta ulkopuolelta. Myös sisäpuolista kosteutta saattaa tiivistyä kylmään betoniin ulkokuoreen diffuusion tai konvektion vaikutuksesta. Rakenne tulisi korjata erillisen korjaussuunnitelman mukaisesti nopealla aikataululla. Huonetilasta on suora ilmayhteys käytävälle sekä wc-tiloihin ja vaurioilla on sisäilmaa heikentävä vaikutus.

- Varastotilan tyhjennys, irtaimiston hävitys tai homesiivous. Sisäpuolisten lämmöneristekerrosten sekä puukoolausten purkutyöt sekä rakenteen korjaaminen kosteusteknisesti toimivaksi.
- Maanvastaisten seinien liittymien ja läpivientien tiivistystyöt ilmavirtojen katkaisemiseksi.
- Rakennustarkastajan huoneessa lämpölinjojen läpivientikohdan avaus ulko- ja sisäpuolelta ja rakenteen muuttaminen sellaiseksi, ettei putkiläpiviennistä ole ilmayhteyttä huonetilaan eikä putkieristeiden kautta kulkeudu vettä sisään.

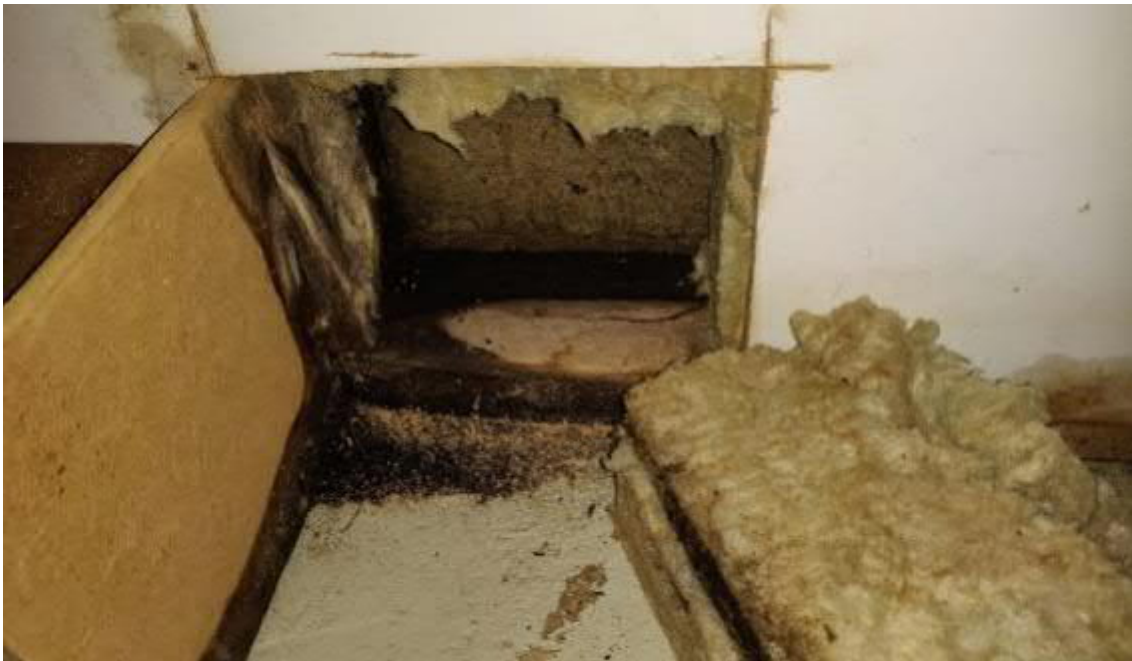
Kuva 24. Varastohuoneen seinärakenteen sisäpuoliset koolaukset ja eristeet olivat silminnähden
kastuneet ja mikrobivaurioituneet.

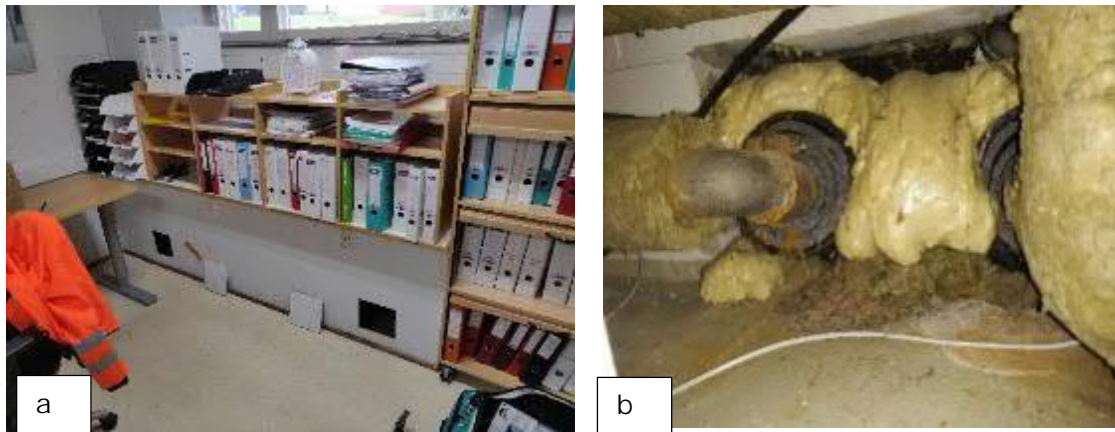
Kuva 25. kuva a Rakennustarkastajan huoneen putkikotelon rakenneavaus. Kuva b kaukolämpölinjat sokkelin läpi rakennukseen, läpiviennit on epätiivis.

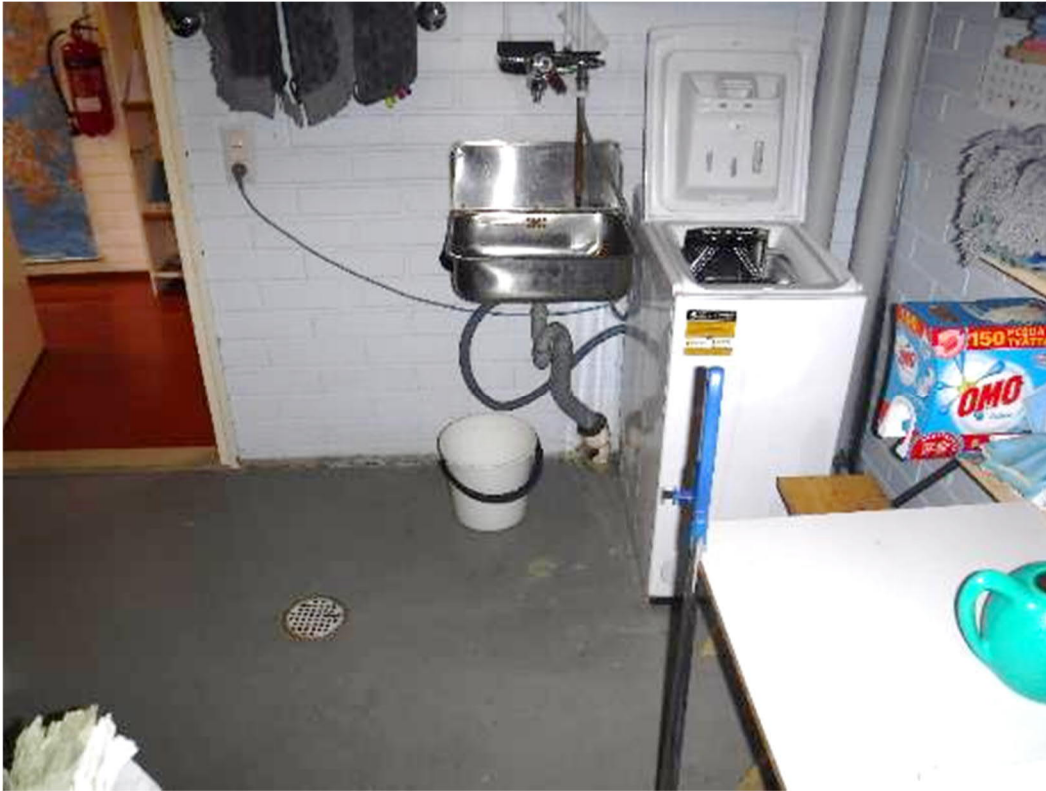
Kuva 34. Lämmönjakuhuone. Lattiakaivollisessa tilassa lattiapinnoite ei ole vesitiivis.

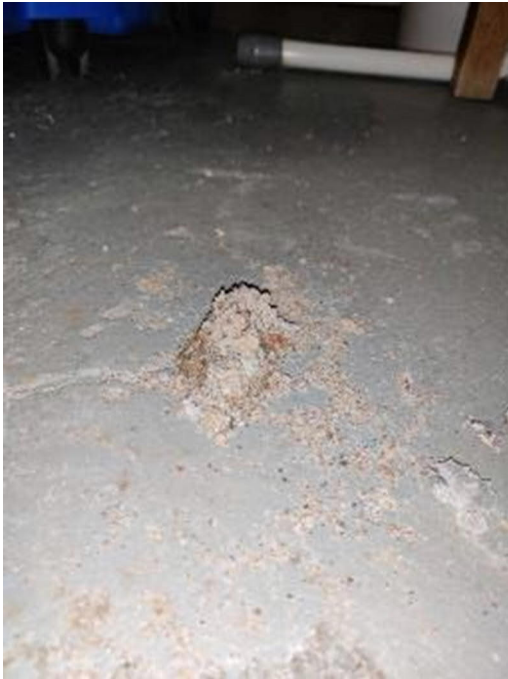
Kuva 36. Alapohjarakenteen AP1 pohjalaatan alla oleva täyttöaines oli hienoa hiekkaa. Hiekkatilan suhteellinen kosteuspitoisuus oli lähes 100%.

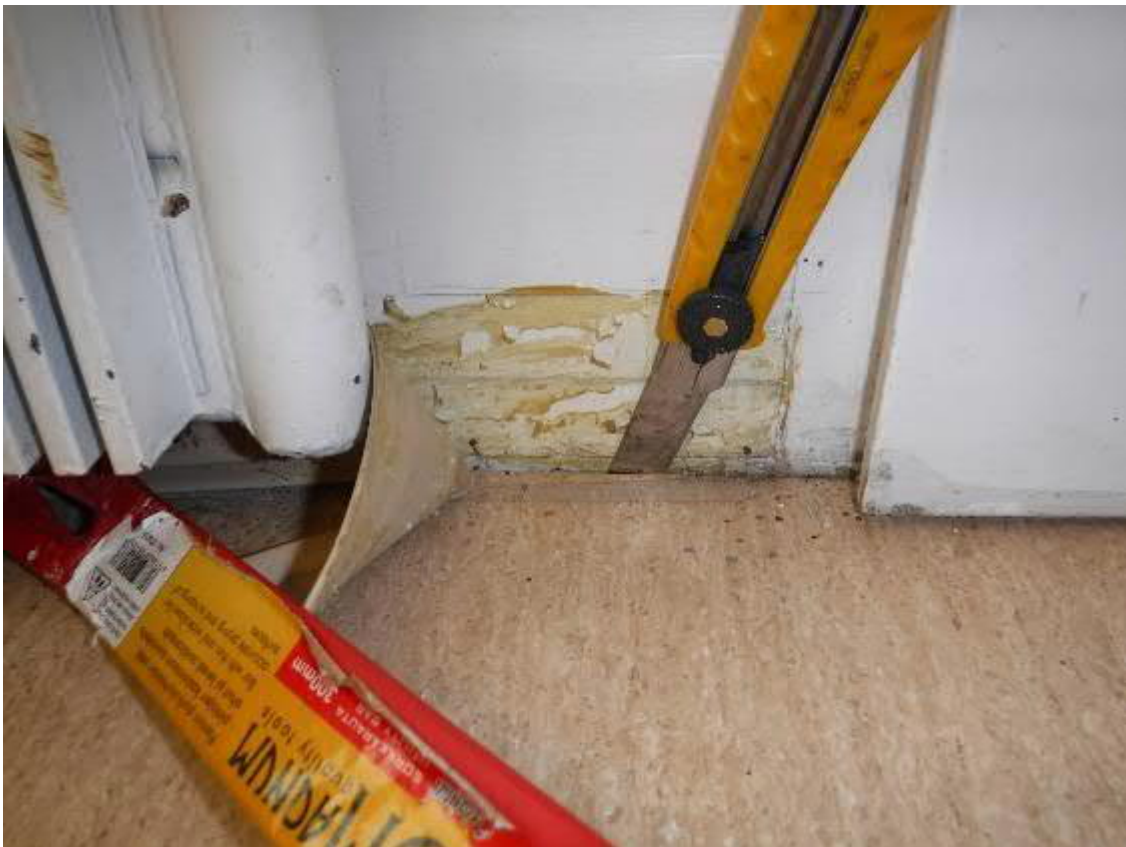
Kuva 37. Alapohjarakenteen pintalaatan ja ulkoseinän väliin oli muodostunut rakoa pintalaatan kuitumisen johdosta. Pintalaatan ja seinän välissä ei ollut käytetty erillistä irrotuskaistaa.

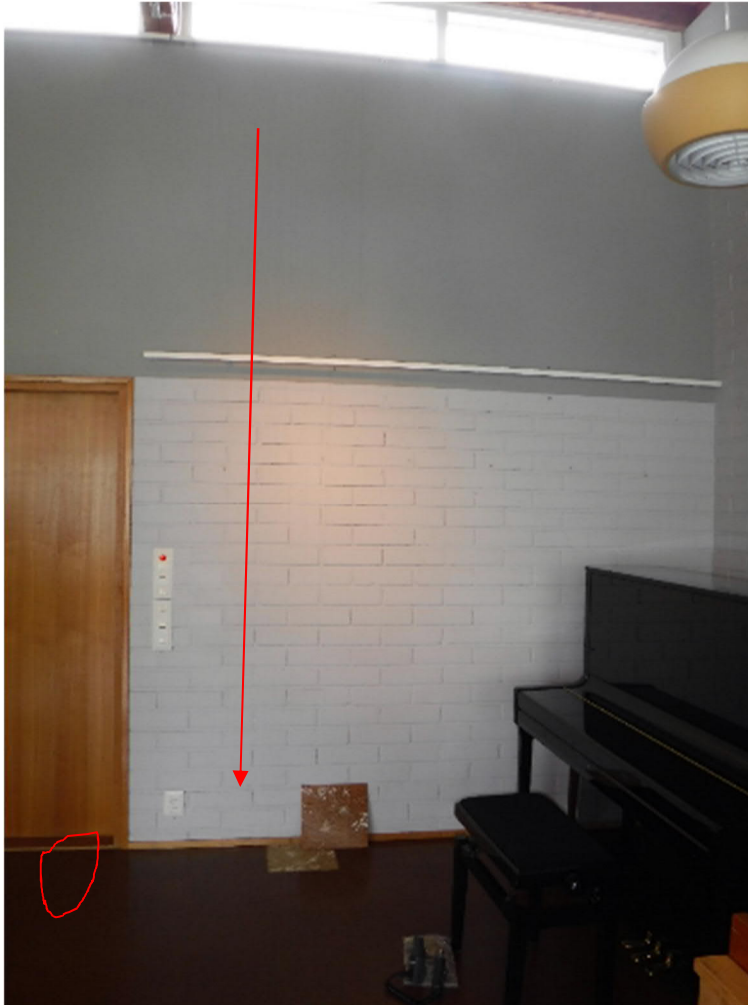
Kuva 40. Istuntosalin seinässä on valumajälkiä, josta vettä on valunut lattiapinnoitteiden alle.

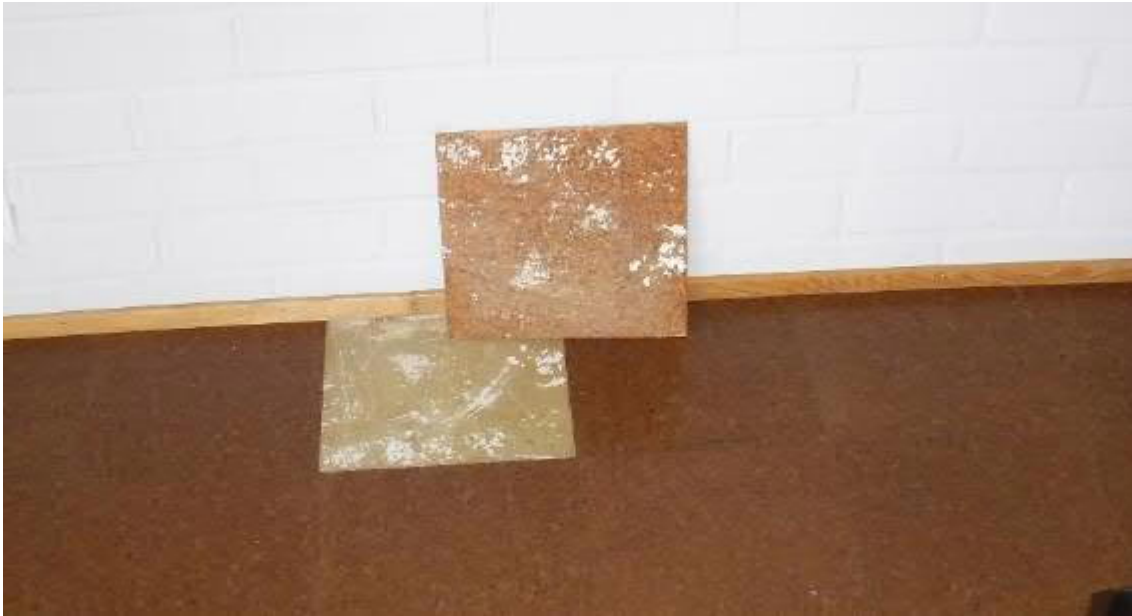
Kuva 41 Istuntosalin korkkilattiasta havaittiin kattovuodon aiheuttama vaurio. Betonilattia on kostea.

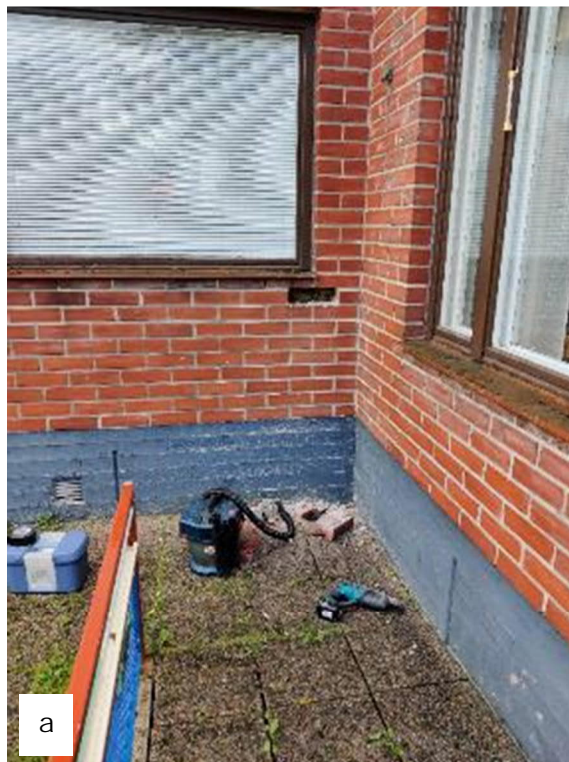
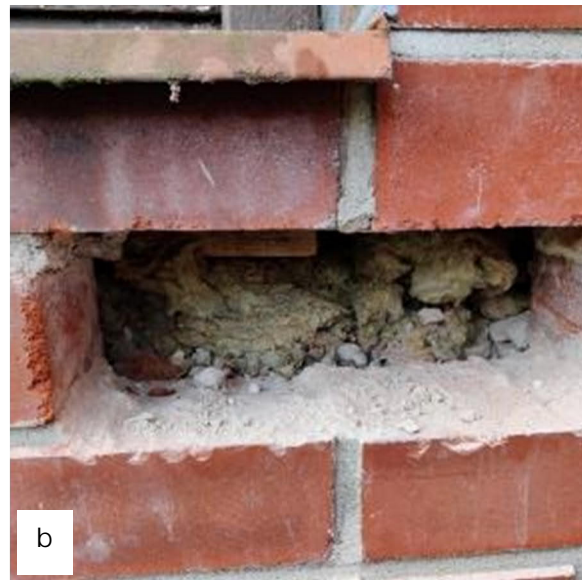
Kuva 49. Kuva a; Ikkunoiden alapuolella ulkoseinärakenteiden villaeristeet olivat mikrobivaurioituneita vuotavista ikkunapellitysten liitoksista johtuen. Kuva b; ulkoseinärakenteen US2 ikkunan alapuolelle. Ikkunapellityksen saumoista oli päässyt kosteutta seinärakenteeseen. Villaeriste ja ikkunan apukarmi olivat kosteita.

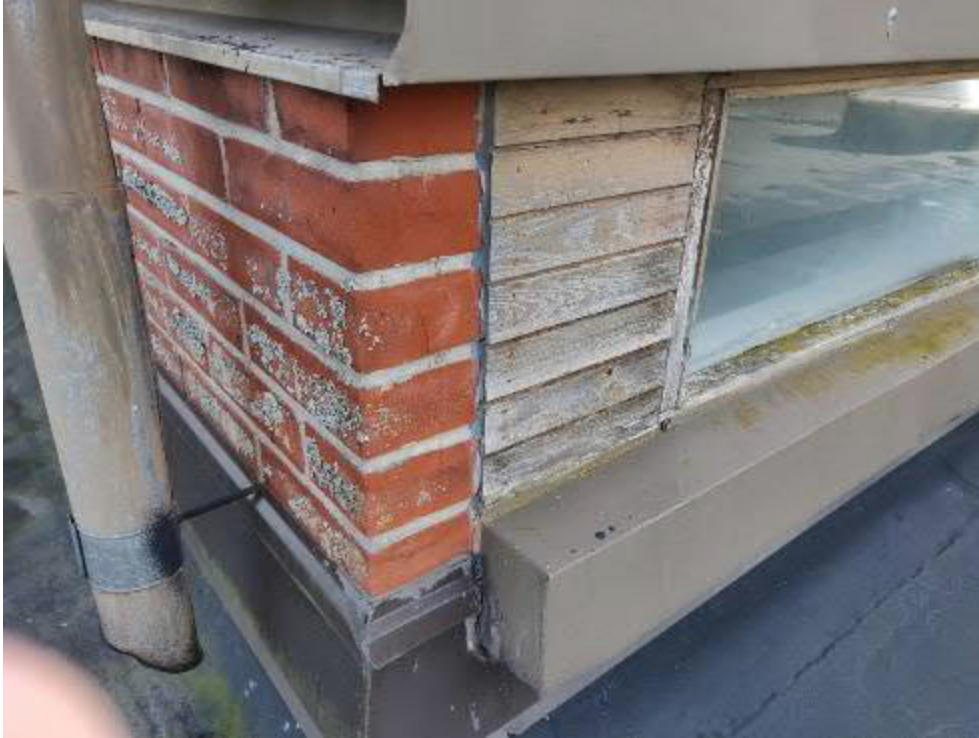
Kuva 50 Ulkoseinärakenteet US2 ja US4. Korkeamman katto-osan rakenteissa havaittiin puutteita rakenneliittymien tiiveyksissä.

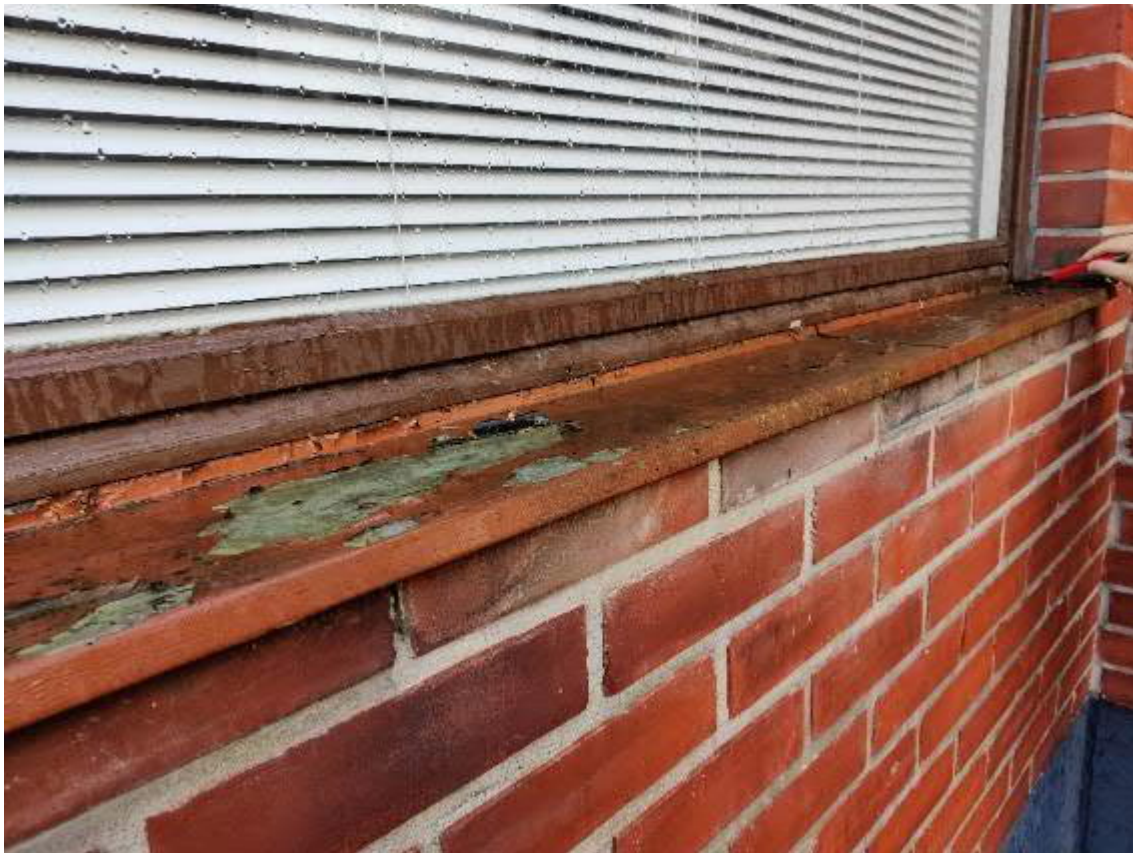
Kuva 52 Ikkunarakenteet olivat alkuperäisiä. Pellitysten kallistukset ovat puutteelliset.

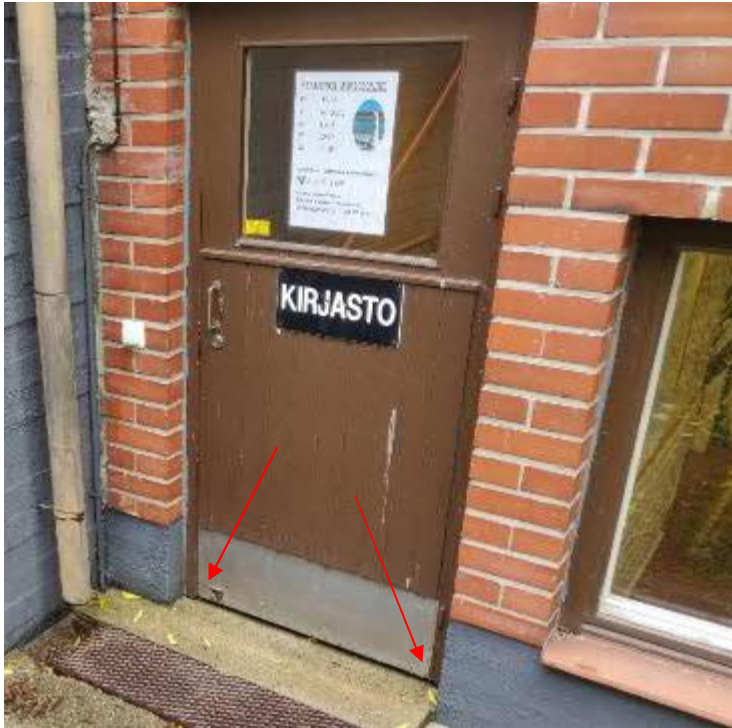
Kuva 57 Kirjaston ulko-oven karmiliitokset jatkuvat betonilaatan alle. Ovenkarmien alaosien puura-
kenteet ovat kosteusvaurioituneet.

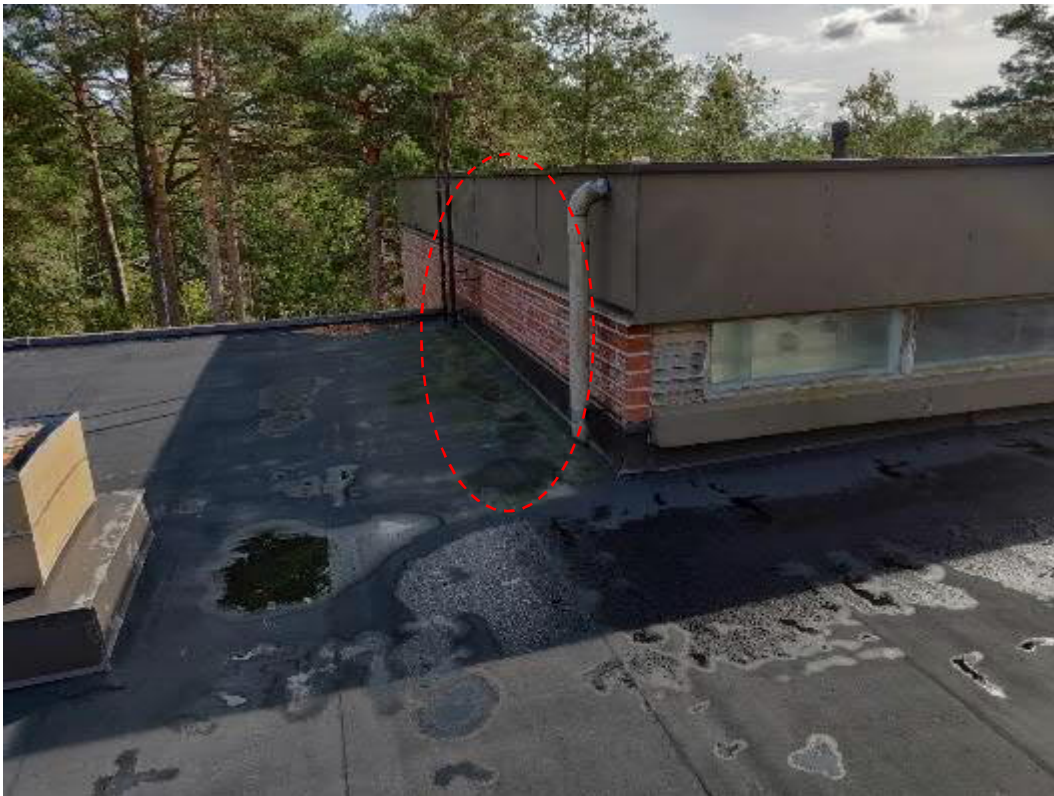
Kuva 64. Vedenpoisto istuntosalin korkeammalta katolta alemmalle tasolle. Tällä kohtaa rakenne vuotaa vettä sisään.

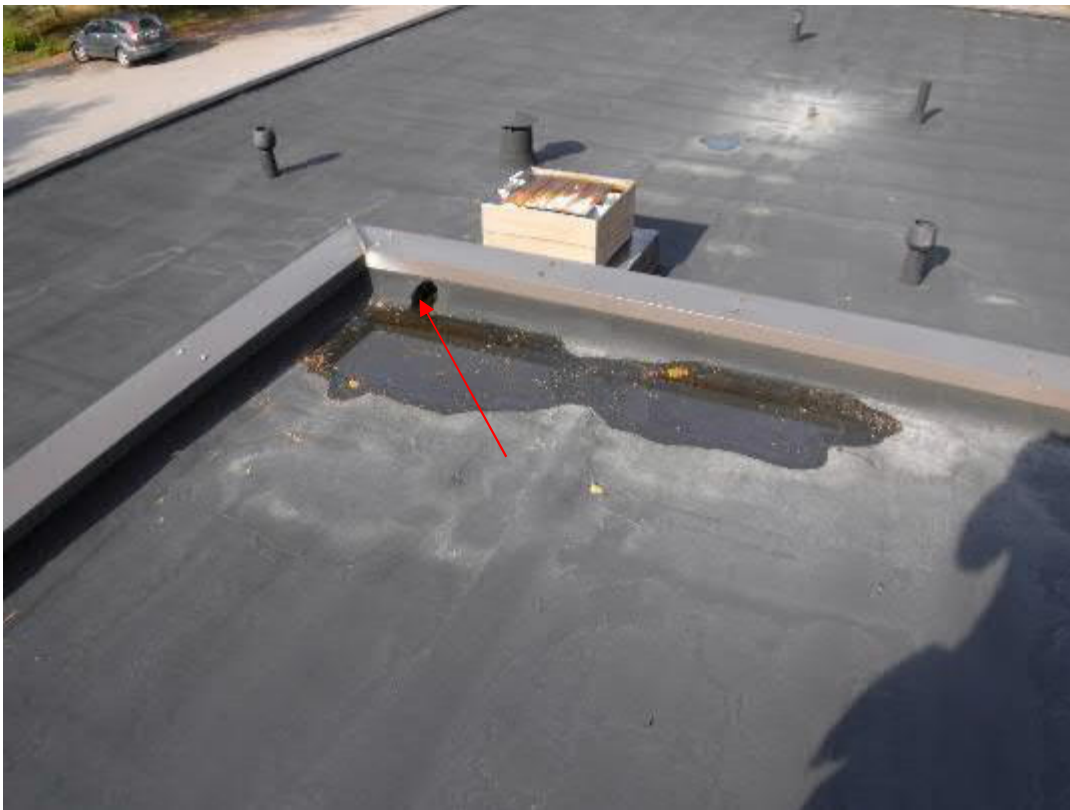
Kuva 65. Vuotokohta istuntosalin sadevedenpoistoläpiviennissä.

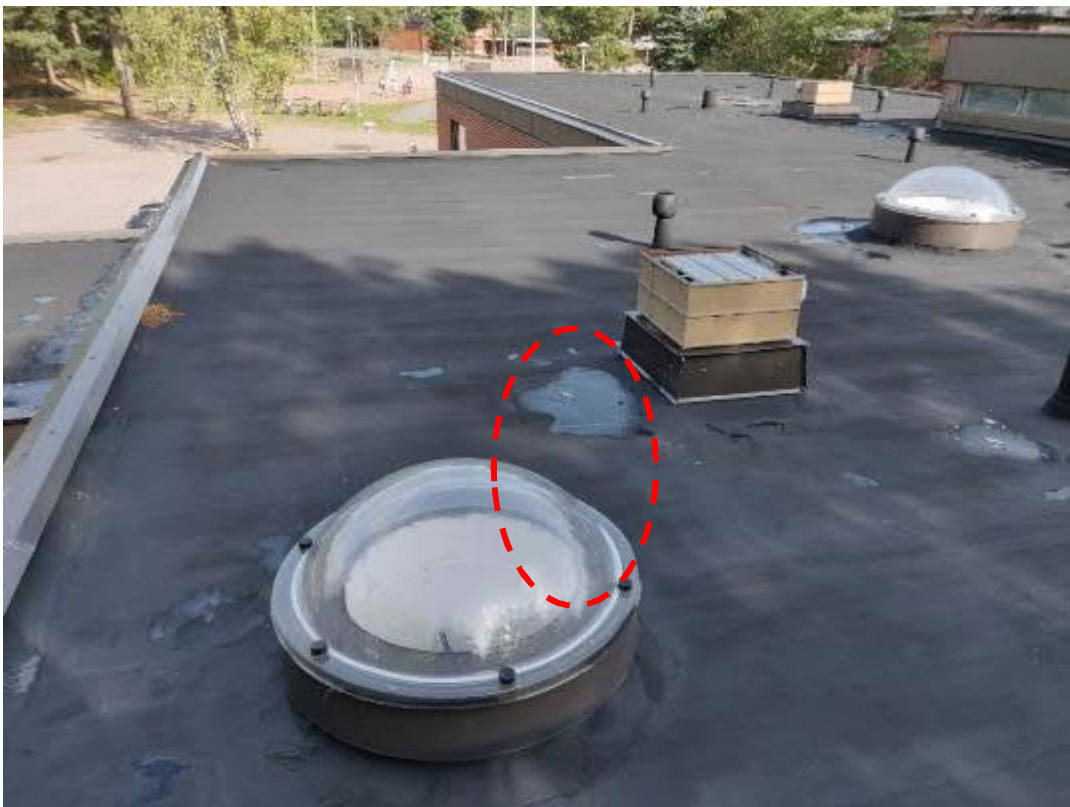
Kuva 66. Eteisaulan wc:n katon vuotokohta on tällä alueella. Kattopinnoitteessa ei näkynyt selvää vuotokohtaa.

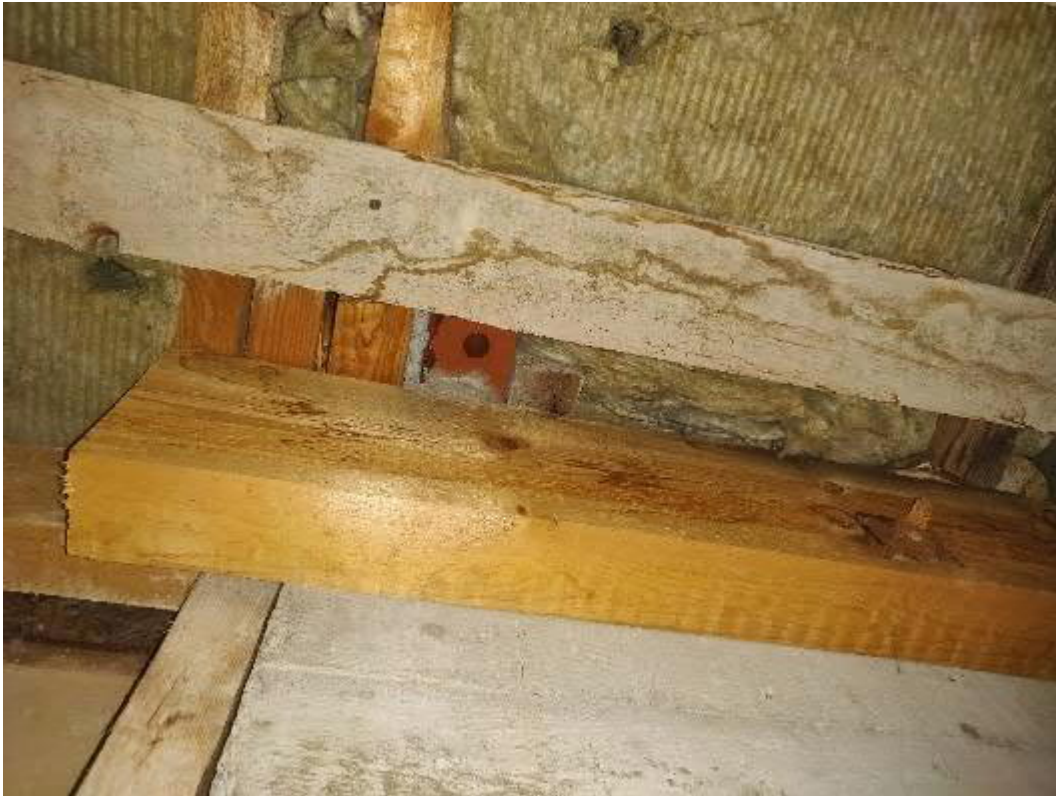
Kuva 69. Käytävällä yläpohjarakenteessa oli kosteusjälkiä. Villaeristeissä on aktiivinen mikrobikasvusto.

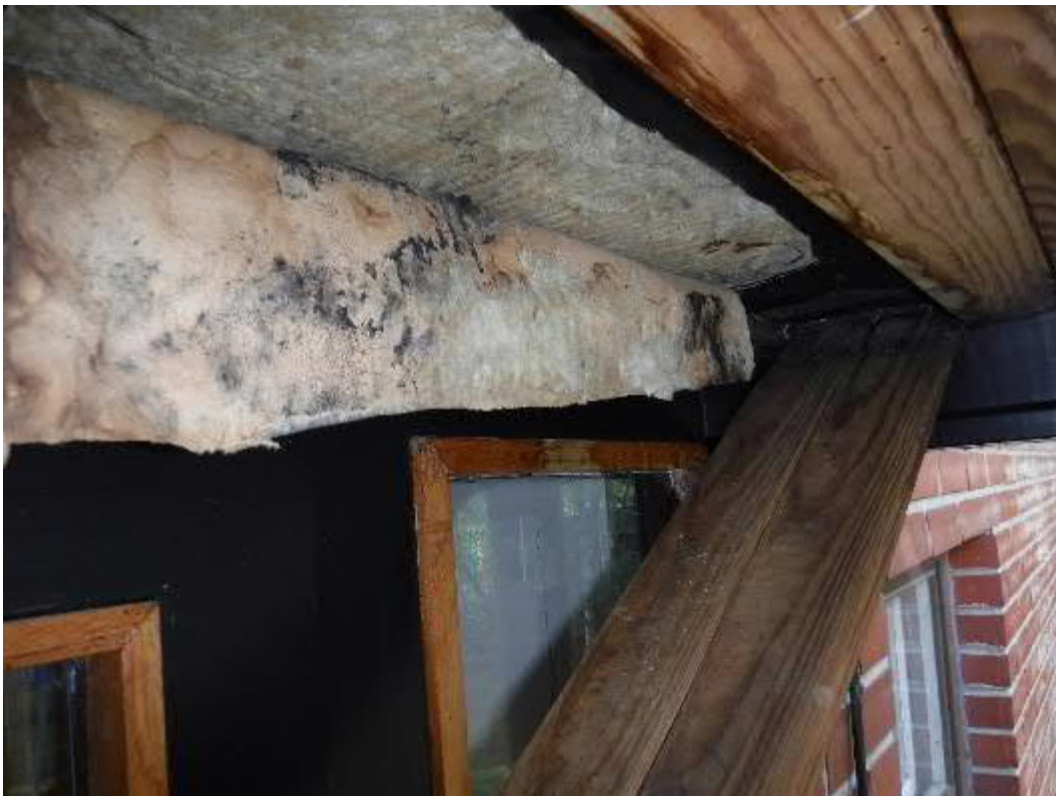
Kuva 70. Tuulikaapin yläpohjarakenne oli märkä ja silminnähden mikrobivaurioitunut.

- Yläpohjan höyrynsulkumuovin rakentaminen tiiviiksi yläpohjan lämmöneristekerroksen alapintaan.
- Tuulikaapin vesikatto ja yläpohja puretaan ja rakenteet uusitaan pitkäaikaisen kosteusvaurion takia. Tuulikaapin lattian pintabetonilaatta ja lämmöneristeet poistetaan kosteusvaurion takia. Kantavat rakenteet kuivatetaan ja pintarakenteet uusitaan. Lattiarakenteessa sijaitsevat lämpölinjat uusitaan. Tuulikaapin ja portaiden rakenteiden korkeusasema muutetaan sellaisiksi, ettei rakennuksen ulkopuolelta tulevat sade- ja sulamisvedet pääse rakenteisiin. Korjaustyöt tehdään erikseen laadittavan suunnitelman mukaan.

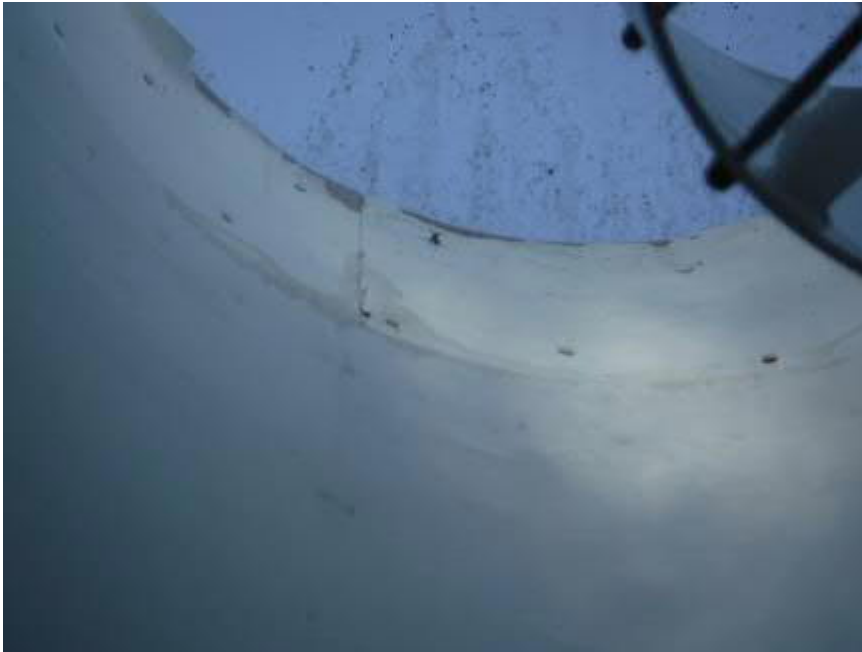
Kattoikkunoita tutkittiin aistinvaraisin havainnoin. Ikkunoiden vanerisista sisäpinoista havaittiin runsaasti kuivuneita kosteusjälkiä. Kosteusjäljet olivat seurausta kosteuden kondensoitumisesta viileämmille pinnoille otollisissa olosuhteissa esim. talviaikaan. Jäljistä päätellen kosteutta on päässyt myös levytyksen takana oleviin runko- ja lämmön eriste rakenteisiin.

Kuva 74 Kattoikkunoiden sisäpuolisissa vaneripinnoissa havaittiin kosteuden aiheuttamia kuivuneita vauriojälkiä.

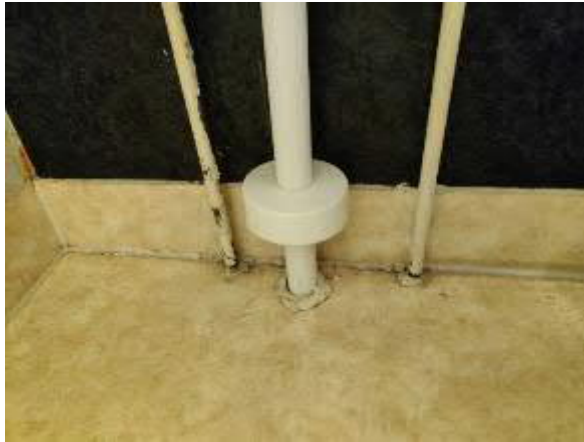
Kuva 79. Auenneita saumauksia ja epätiiveweys-
kohtia wc:ssä.

Wc-tilojen suurimmaksi riskiksi havaittiin epätiivewit liittymät, joiden kautta rakenteisiin voi päästä esimerkiksi siivousvesiä tai roiskevesiä. Kosteuskartoituksen perusteella vaurioita ei kuitenkaan ollut syntynyt.

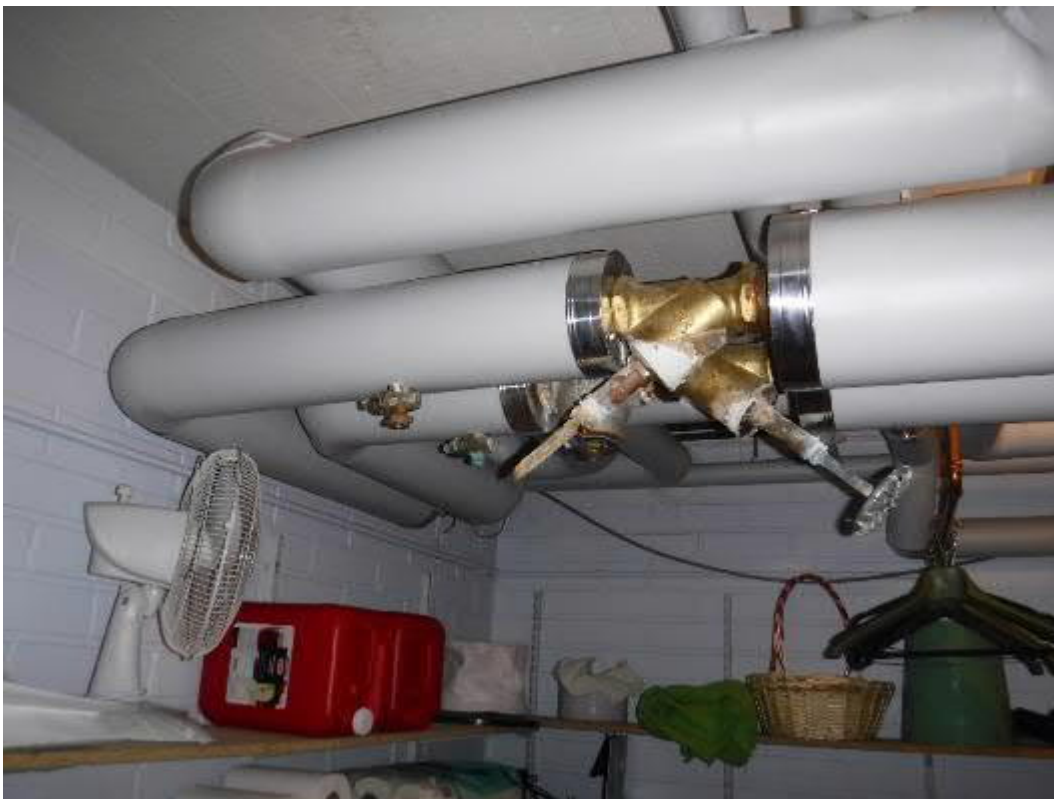
Kuva 84. Lämmönjakohuoneen karaventtiilissä oli liitosvuoto.

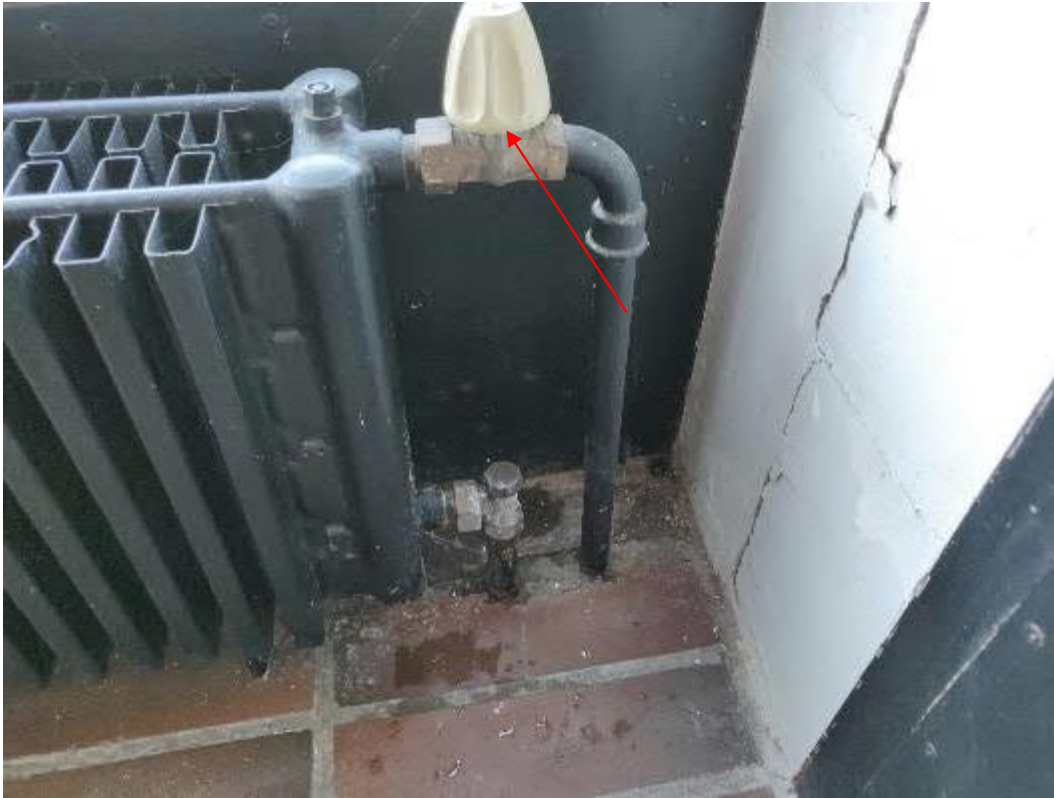
Tuulikaapissa patterin sulkuventtiili vuotaa hiljalleen tiputtamalla, kosteutta pääsee paikallisesti rakenteeseen.

Kuva 85. Tuulikaapin patterin sulkuventtiilissä oli vuoto.
