KUSTAVIN KUNTA

Kustavin kunnantalo

Kosteus- ja sisäilmatekninen kuntotutkimusraportti

9.10.2019

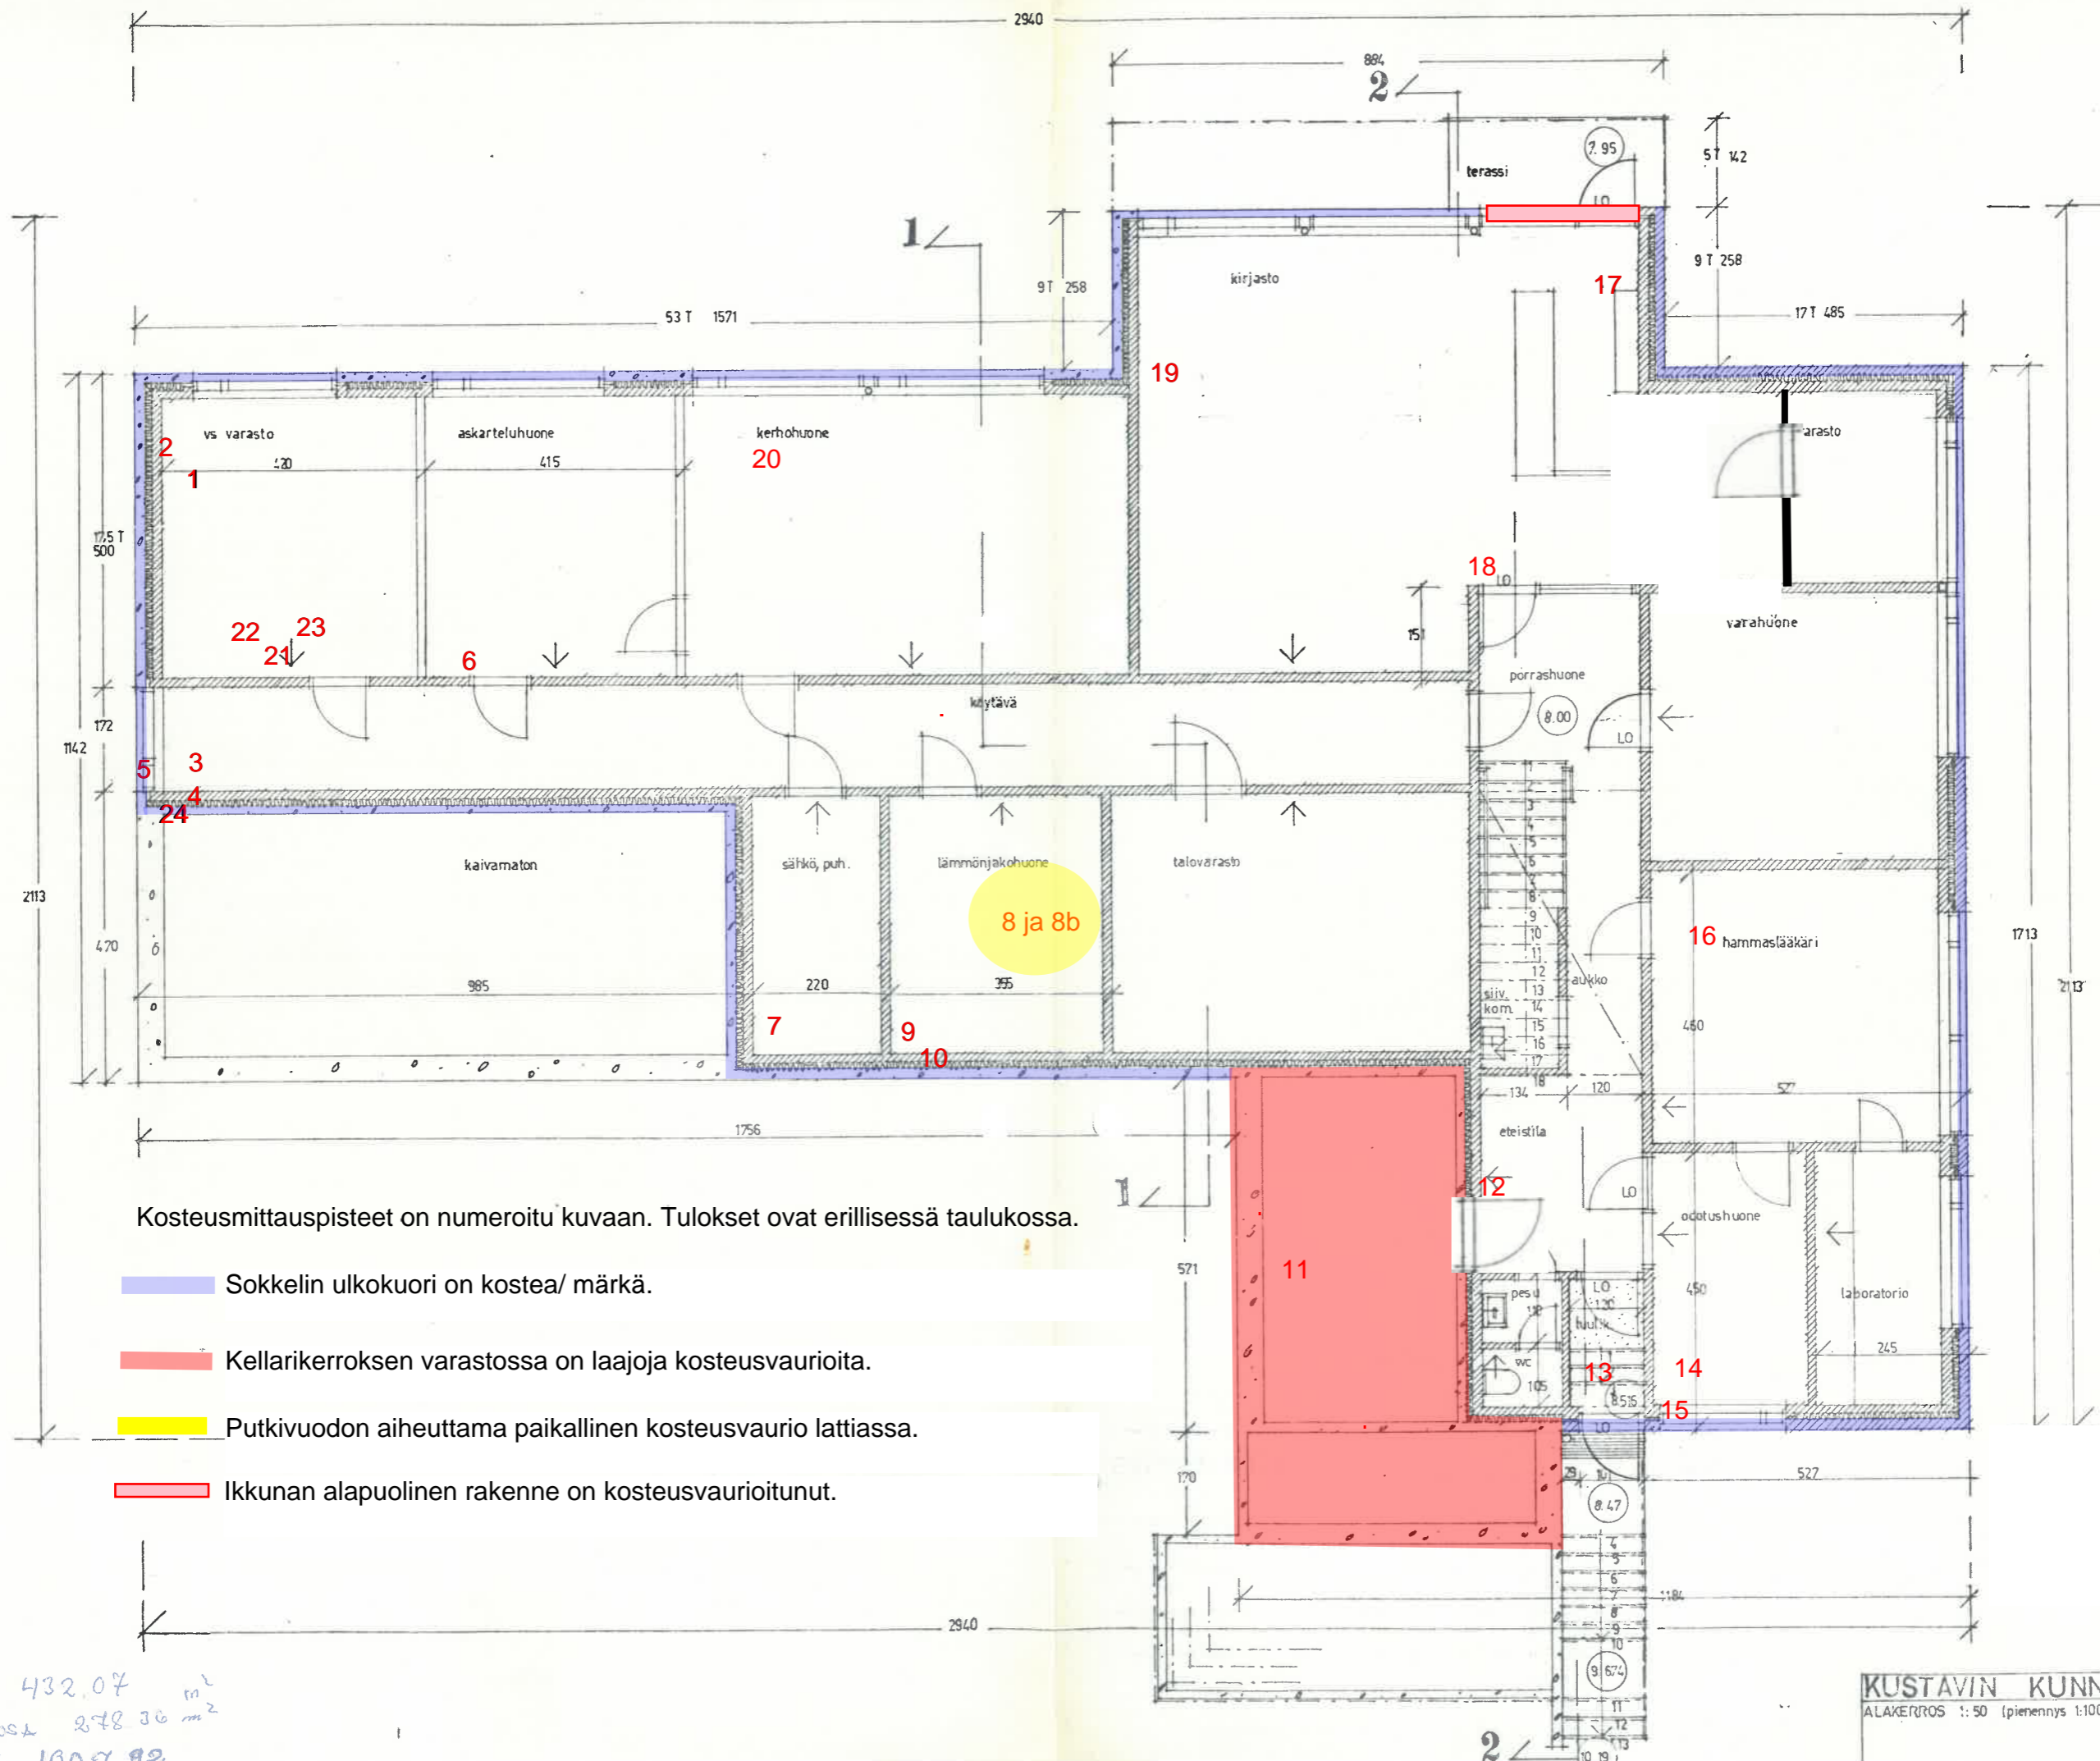
- Sokkelin ulkokuori on kostea/ märkä.
- Kellarikerroksen varastossa on laajoja kosteusvaurioita.
- Putkivuodon aiheuttama paikallinen kosteusvaurio lattiassa.
- Ikkunan alapuolinen rakenne on kosteusvaurioitunut.

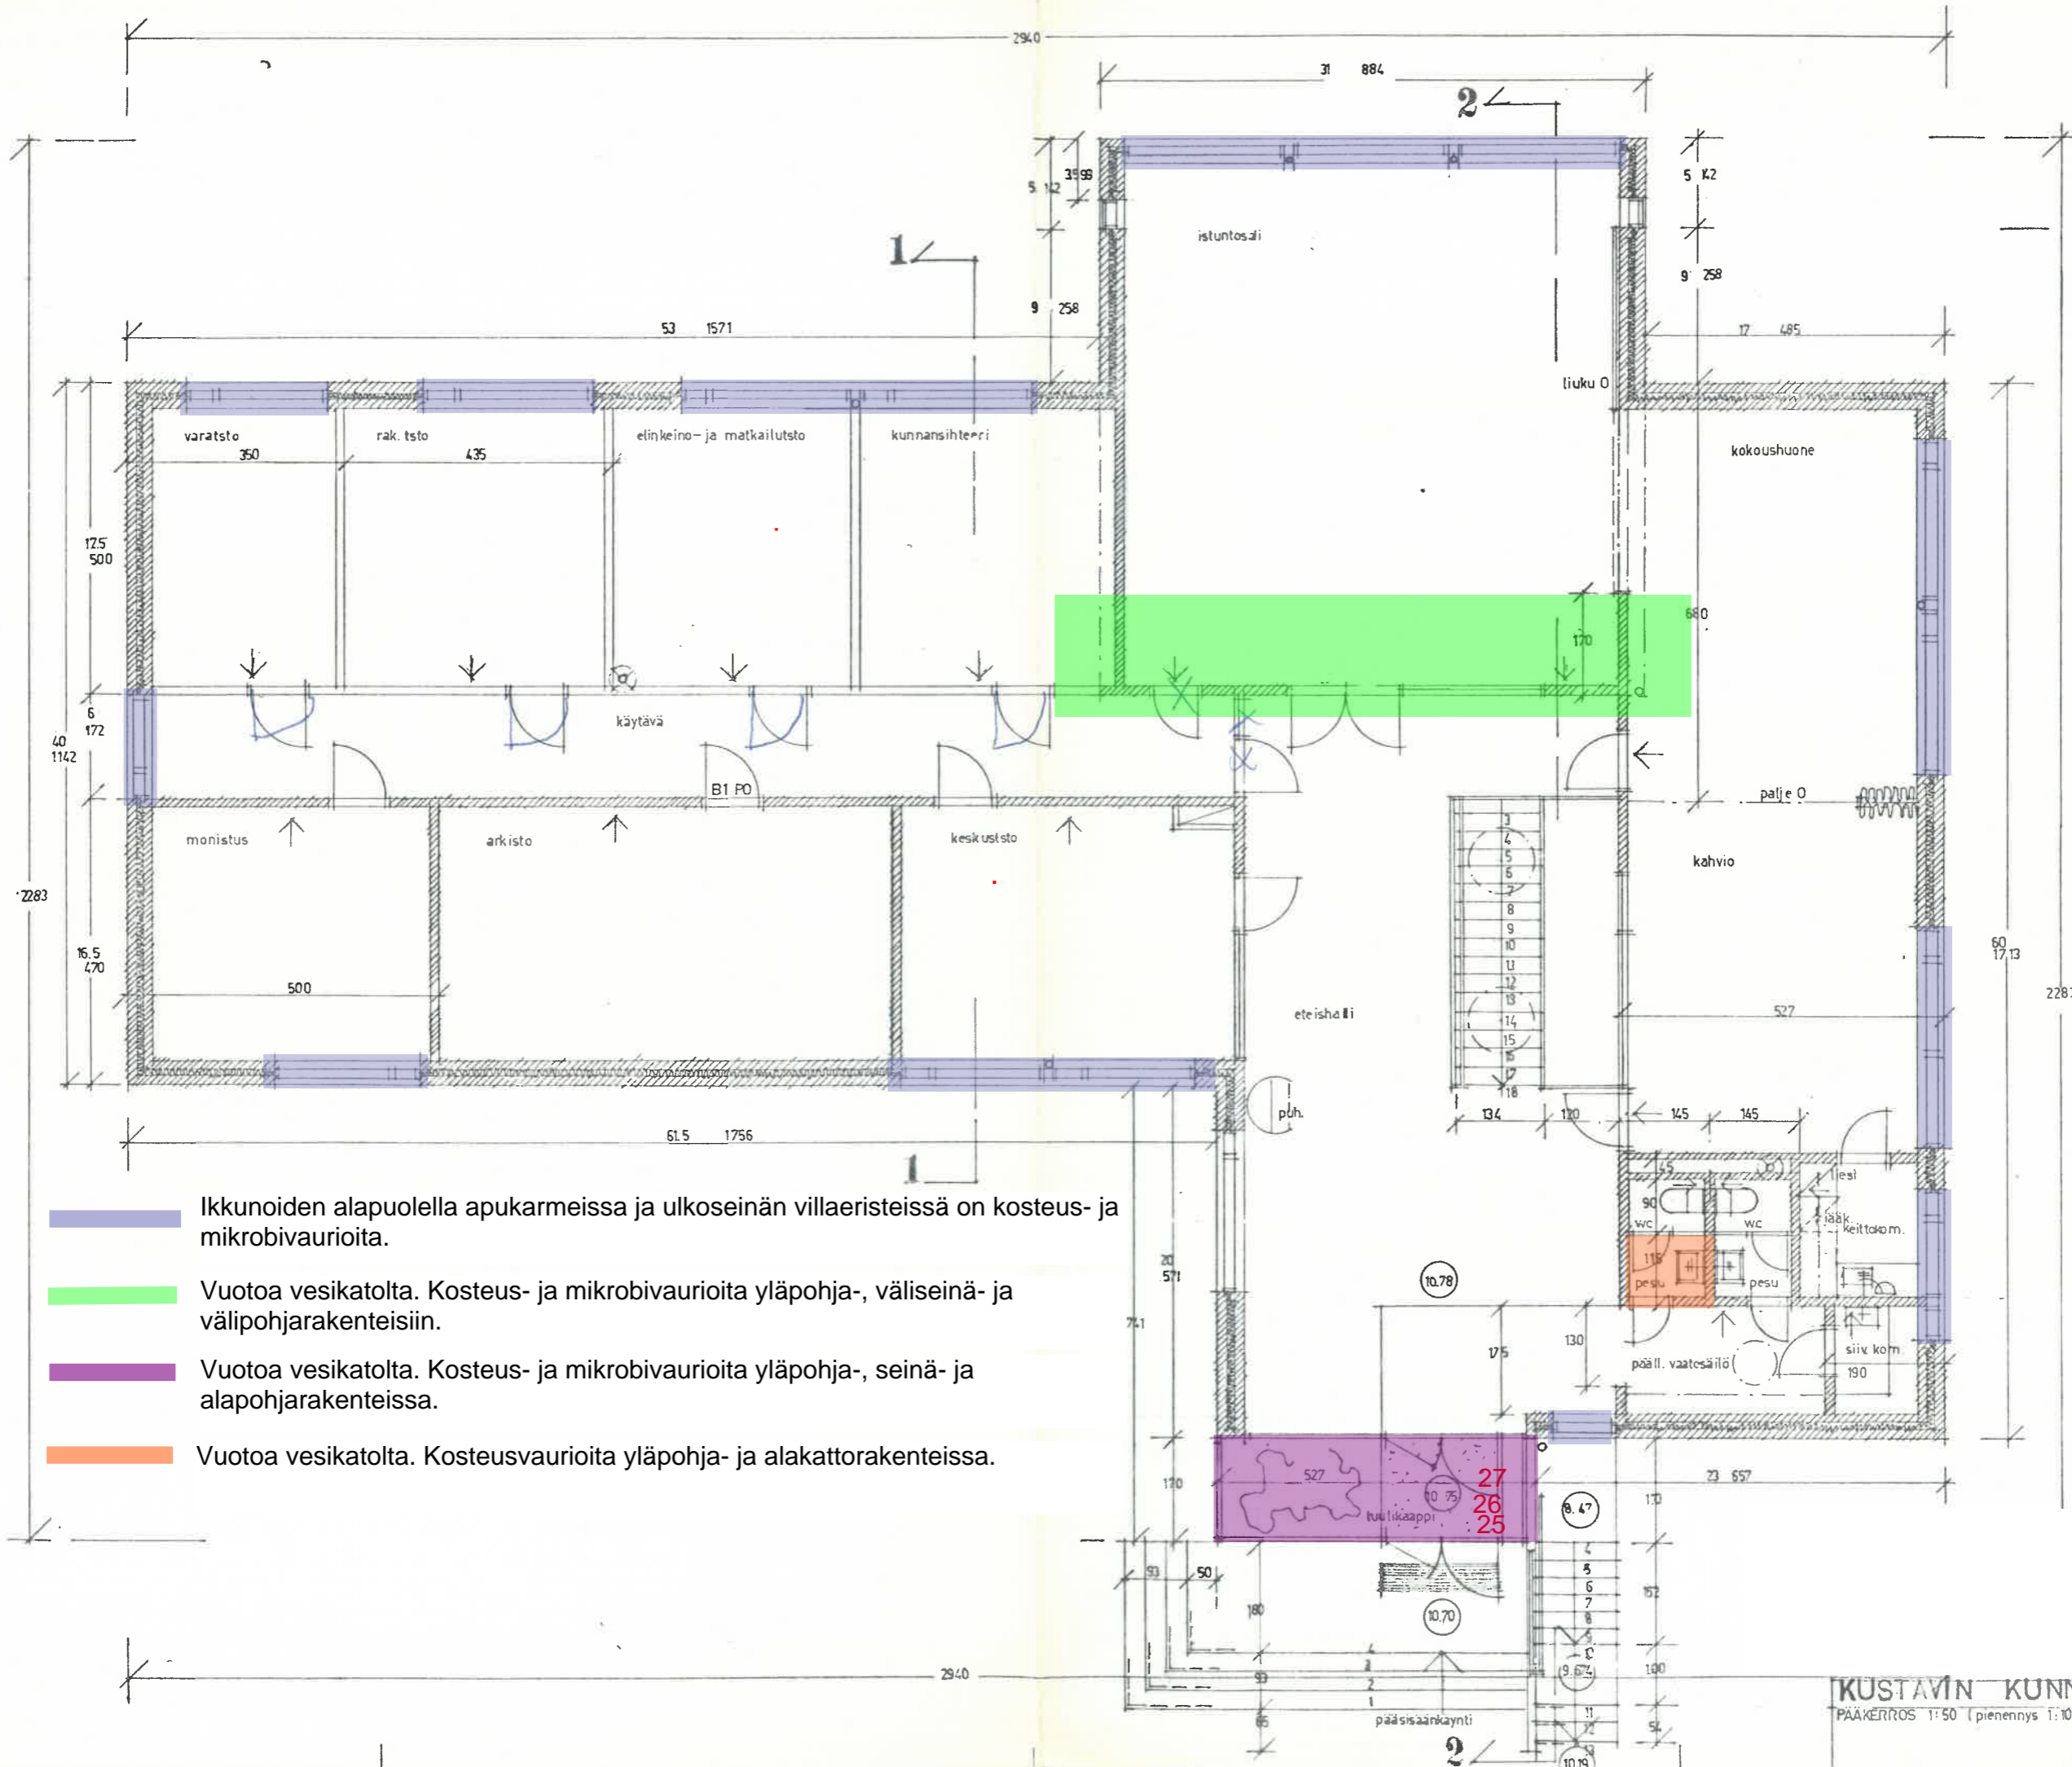
- Ikkunoiden alapuolella apukarmeissa ja ulkoseinän villaeristeissä on kosteus- ja mikrobivaurioita.
- Vuotoa vesikatolta. Kosteus- ja mikrobivaurioita yläpohja-, väliseinä- ja välipohjarakenteisiin.
- Vuotoa vesikatolta. Kosteus- ja mikrobivaurioita yläpohja-, seinä- ja alapohjarakenteissa.
- Vuotoa vesikatolta. Kosteusvaurioita yläpohja- ja alakattorakenteissa.
