# KUNTOTUTKIMUSRAPORTTI

**Koulutie 2, 23360 Kustavi**

**7.3.2024**

Nuorisotalo/paloasema, Koulutie 2\_Kustavi

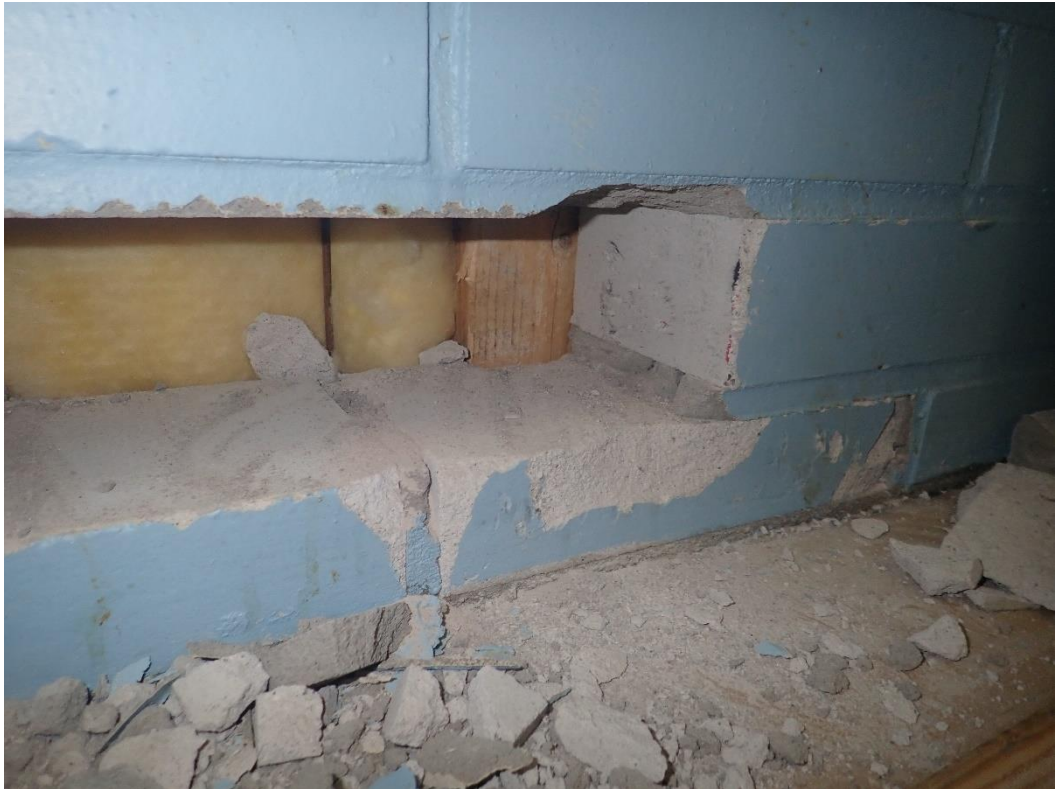
Rakenneavauksista havaittiin ilmavuodon aiheuttamaa tummentumaa eristeissä. (RA1).

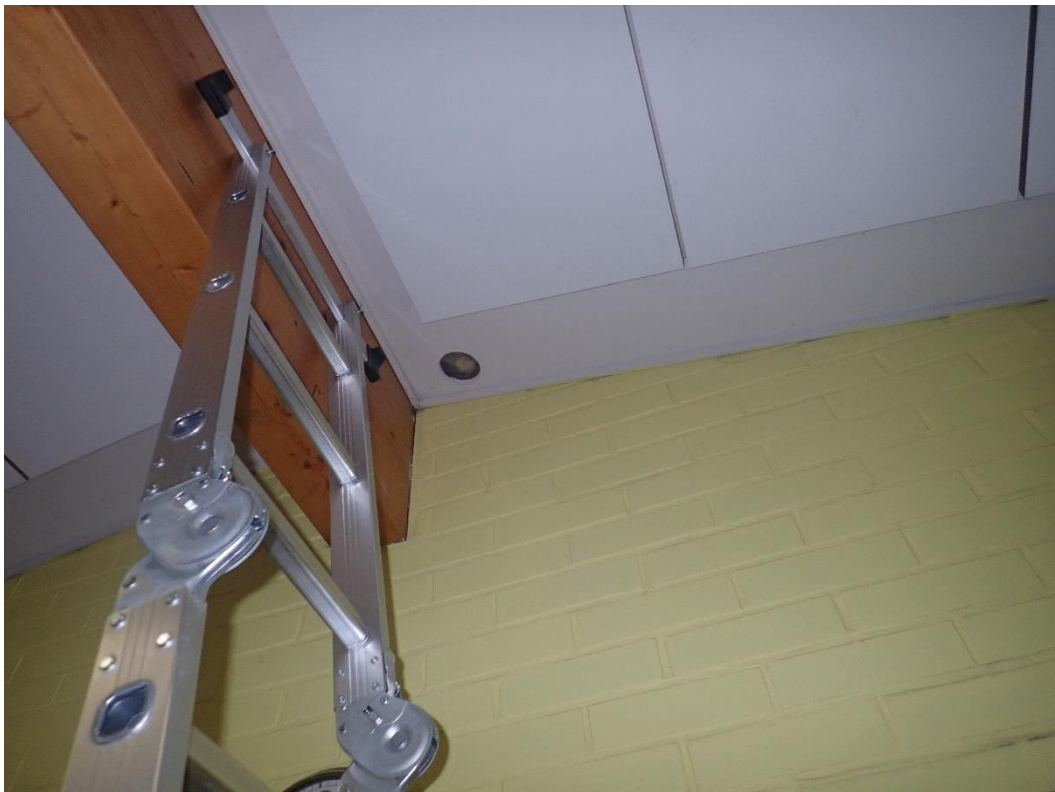
Yläpohjaan tehtyjen avausten kautta havaittiin selkeää ilmavuotyyoa ja vedon tunnetta kantavan palkin vieressä. (RA3).

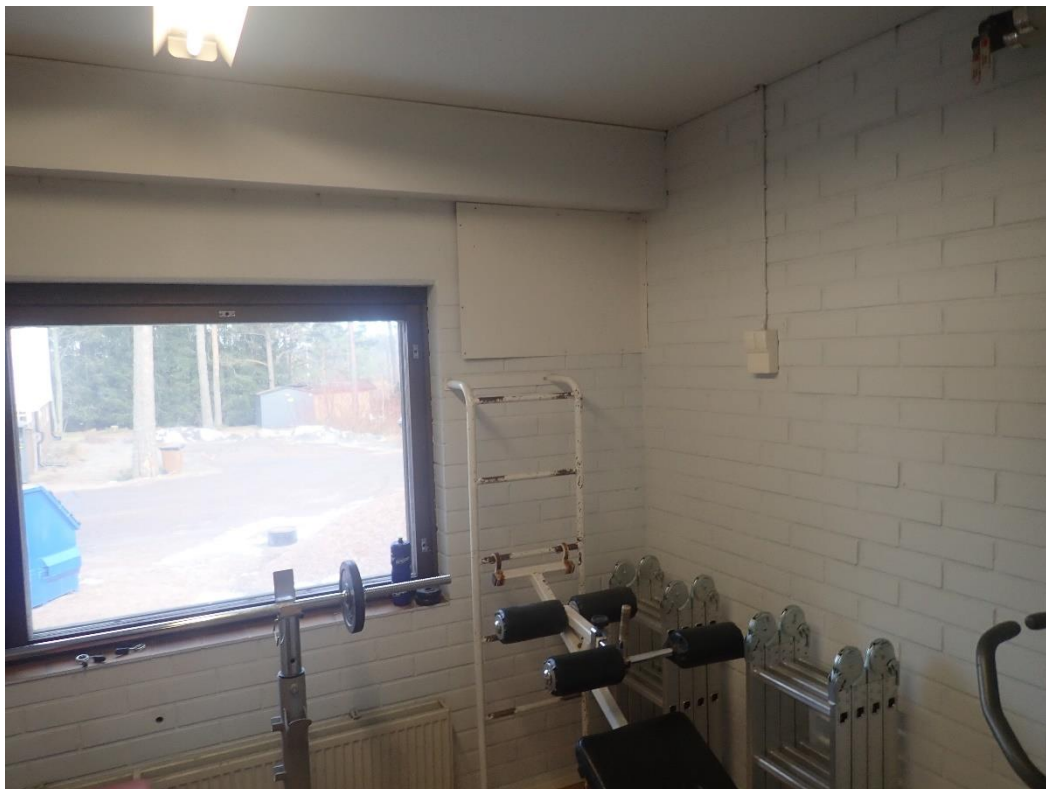
**Liikuntatilan seinässä on vanha ilmanvaihtoaukko peitetty peltilevyllä.**

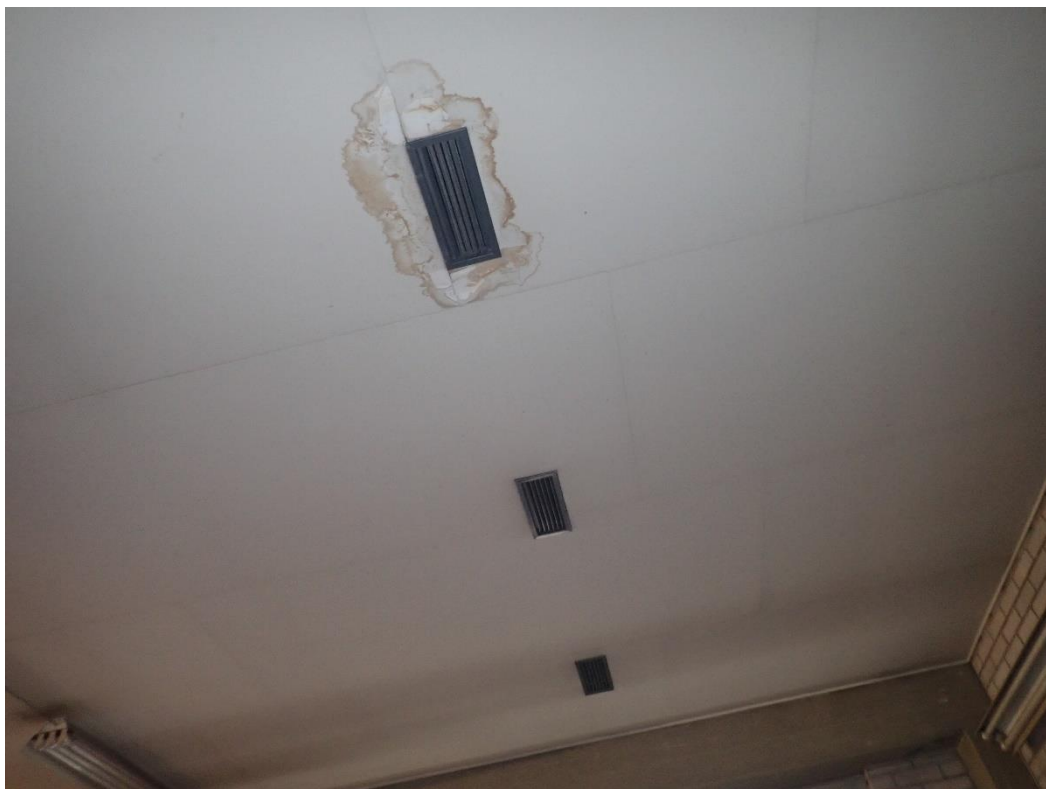
**Autohallin sekä sisäkulman rakenteissa havaittiin selkeitä veden aiheuttamia jälkiä**

Jatkotoimenpiteenä tulee vesikatteen korjaus toteuttaa siten, ettei rakenne vaurioitu enempää vesisateen seurauksena. Lisäksi alustatilan kosteus tulee hallita siten, ettei maakosteus pääse vaurioittamaan varastoitavaa irtainta. Vuotava öljytynnyri tulee poistaa alustasta viipymättä ja pilaantunut maa poistaa. Kun kosteusrasitusta lisäävät toimet on toteutettu, korjataan rakenne uusimalla vaurioituneet rakenteet. Yläpohjan osalta tulee uusia vaurioituneiden puuosien lisäksi eristys koko alueelta sekä höyrynsulku ja sisäverhouslevy. Ulkoseinien vaurioituneet eristeet tulee vaihtaa tai sisäpuolinen tiilimuuraus tiivistää siten, ettei ilmavuotoja rakenteen läpi pääse syntymään (kapselointi). Erityisesti ulkoseinien ja ala- sekä yläpohjan liittymien tiiviys tulee varmistaa.

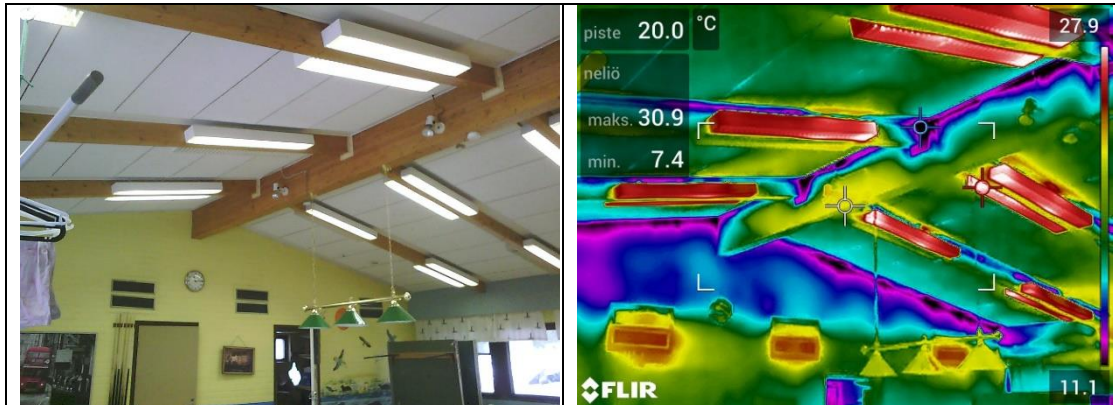
**Kantavien palkkien vierustoilla sekä päissä ja vinoissa sisäkaton liitoksissa oli havaittavissa selkeää ilmapuotoa ja kylmiä kohtia**

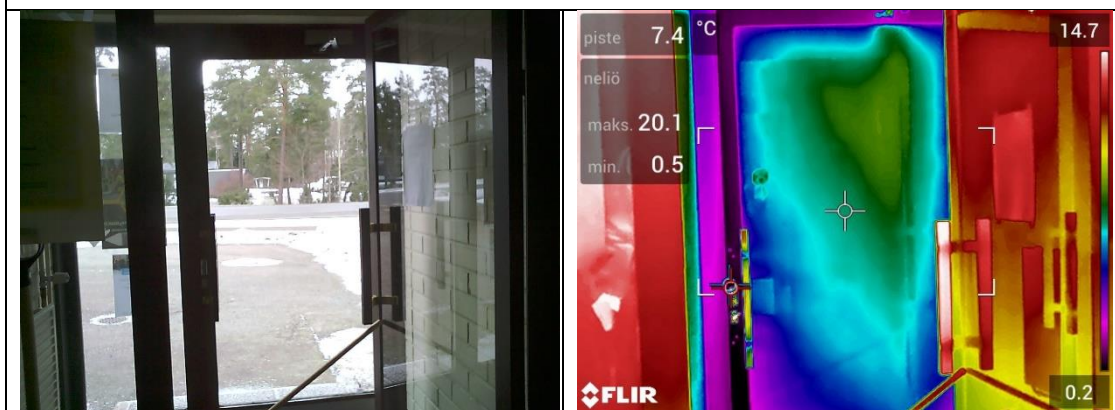
**Kylmäsiltoja/ilmapuotoja oli havaittavissa yläpohjan ja ulkoseinien liitoskohdissa sekä ikkuna ja ovirakenteissa/puitteissa. (Nuorisotilan pääsisäänkäynnin ovi)**

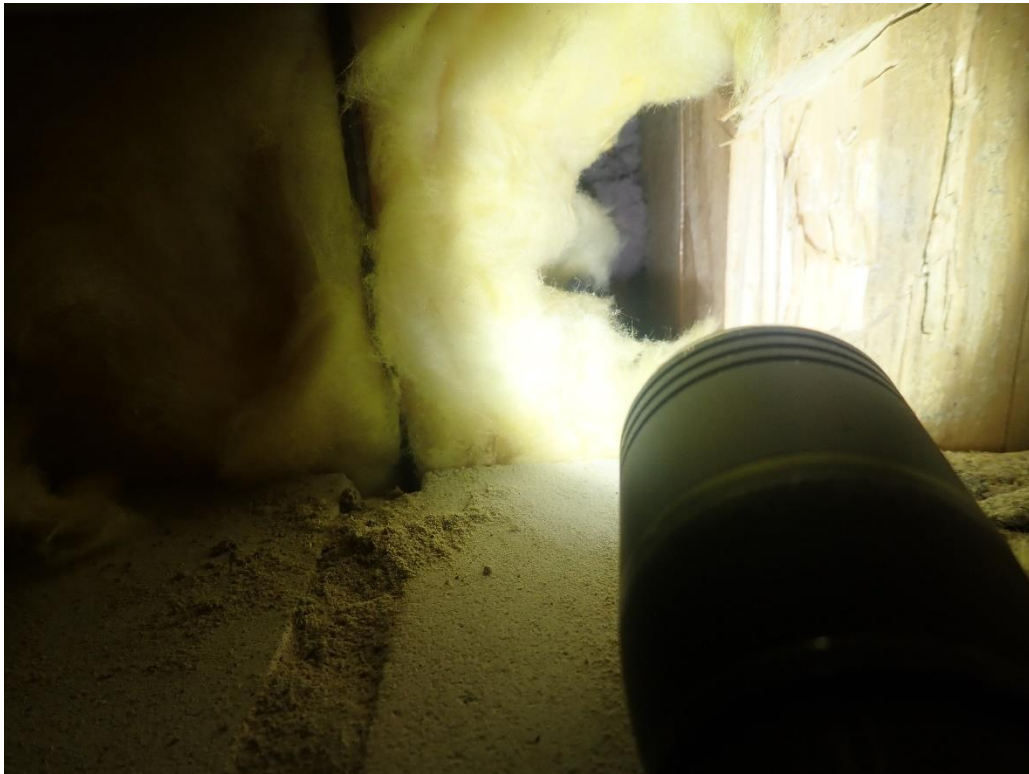
**Ulkoseinärakenteet tutkittiin ulkokuoreen asti**

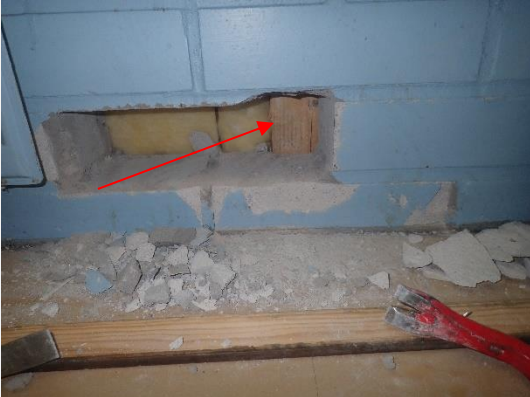
Näytteessä havaittiin vain niukasti elinkykyisiä mikrobeja (sieniä tai aktinomykettejä), mutta lajistossa havaitut useat eri kosteusvaurioindikaattorit viittaavat mikrobikasvustoon

**Suoraviljelyn tulokset voivat viitata mikrobikasvustoon**

**Näyte NK1** otettiin rakenneavauksesta RA1 ulkoseinärakenteesta.

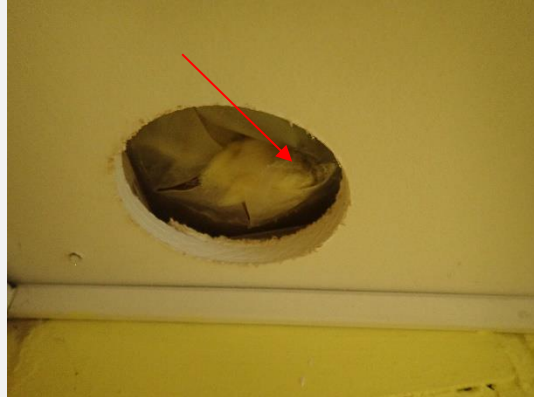
Mikroskopointi: Näytteessä havaittiin vain yksittäinen sienirihmastokappale. Näytteessä havaittiin useita erityyppisiä sieni-itiöitä, viitaten ennemminkin näytteen pinnalle ympäristöstä kertyneisiin itiöihin, kuin kasvustoon.

**Suoramikroskopoinnin perusteella näytteessä ei esiinny sienikasvustoa**

**Näyte NK2** otettiin yläpohjan mineraalivillasta, RA2.

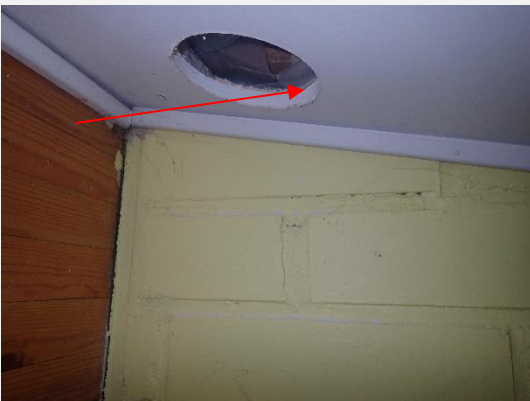
Näytteessä havaittiin vain niukasti elinkykyisiä mikrobeja (sieniä tai aktinomykeettejä), mutta lajistossa havaitut useat eri kosteusvaurioindikaattorit viittaavat mikrobikasvustoon.

**Suoraviljelyn tulokset voivat viitata mikrobikasvustoon**

**Näytet NK3** otettiin salin yläpohjan kipsilevystä, RA3.

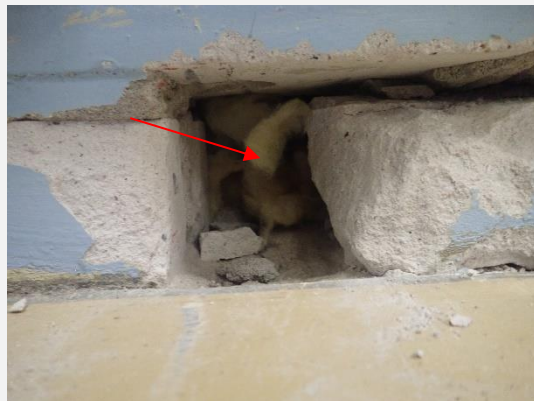
Mikroskopointi: Näytteessä havaittiin sienirihmastoa (tummaa ja vaaleaa). Näytteessä havaittiin sieni-itiöitä (tummia ja vaaleita)

**Suoramikroskopoinnin perusteella löydös viittaa sienikasvustoon.**

**Näyte NK4** otettiin salin ulkoseinän eristeestä, RA4.

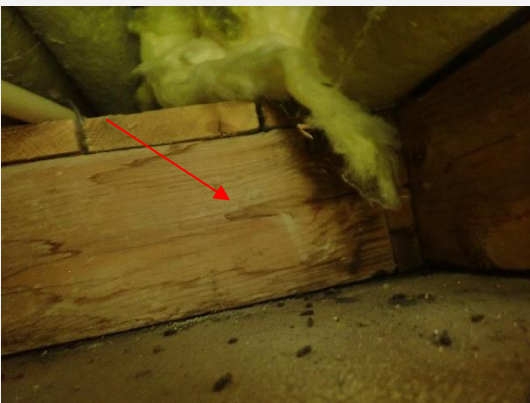
Näytteessä havaittiin vain niukasti elinkykyisiä mikrobeja (sieniä tai aktinomykeettejä), eikä lajistossa havaittu merkittäviä määriä kosteusvaurioon viittaavia mikrobeja. Usean indikaattorin esiintyminen yksittäisinä pesäkkeinä saattaa viitata itiöiden kerääntymiseen näytemateriaaliin ajan myötä tai vanhaan kuivuneeseen vaurioon.

**Rakennusmateriaalissa ei katsota esiintyvän mikrobikasvustoa.**

**Näyte NK5** on otettu nuorisotilan miesten wc:n sisäkattorakenteesta, RA5.

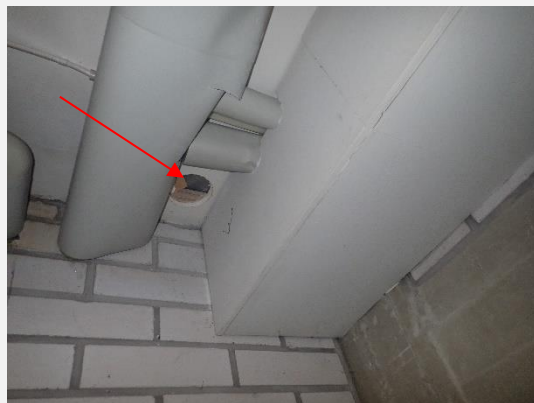
Näytteessä havaittiin runsaasti elinkykyisiä sieni-itiöitä. Lisäksi havaittiin pieniä määriä kosteusvaurioon viittaavia aktinomykeettejä.

**Rakennusmateriaalissa katsotaan esiintyvän**

**Näyte NK6** otettiin paloaseman kalustonhuoltotilan sisäkatoista, RA6.

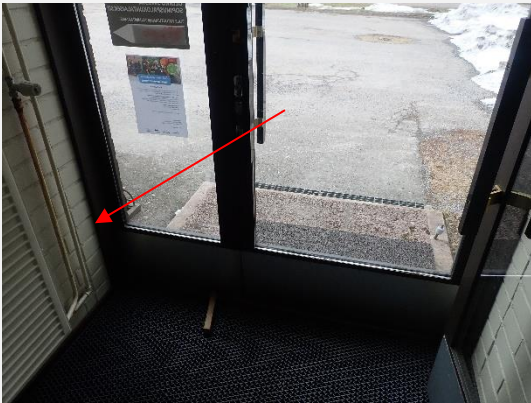
Näytteessä havaittiin runsaasti elinkykyisiä sieni-itiöitä. Näytteessä havaittiin kosteusvaurioon viittaavaa sienilajistoa. Lisäksi havaittiin pieniä määriä kosteusvaurioon viittaavia aktinomykeettejä.

**Rakennusmateriaalissa katsotaan esiintyvän mikrobikasvustoa**

Näyte NK7 otettiin paloseman tuulikaapin ulkoseinä-rakenteesta, RA7.

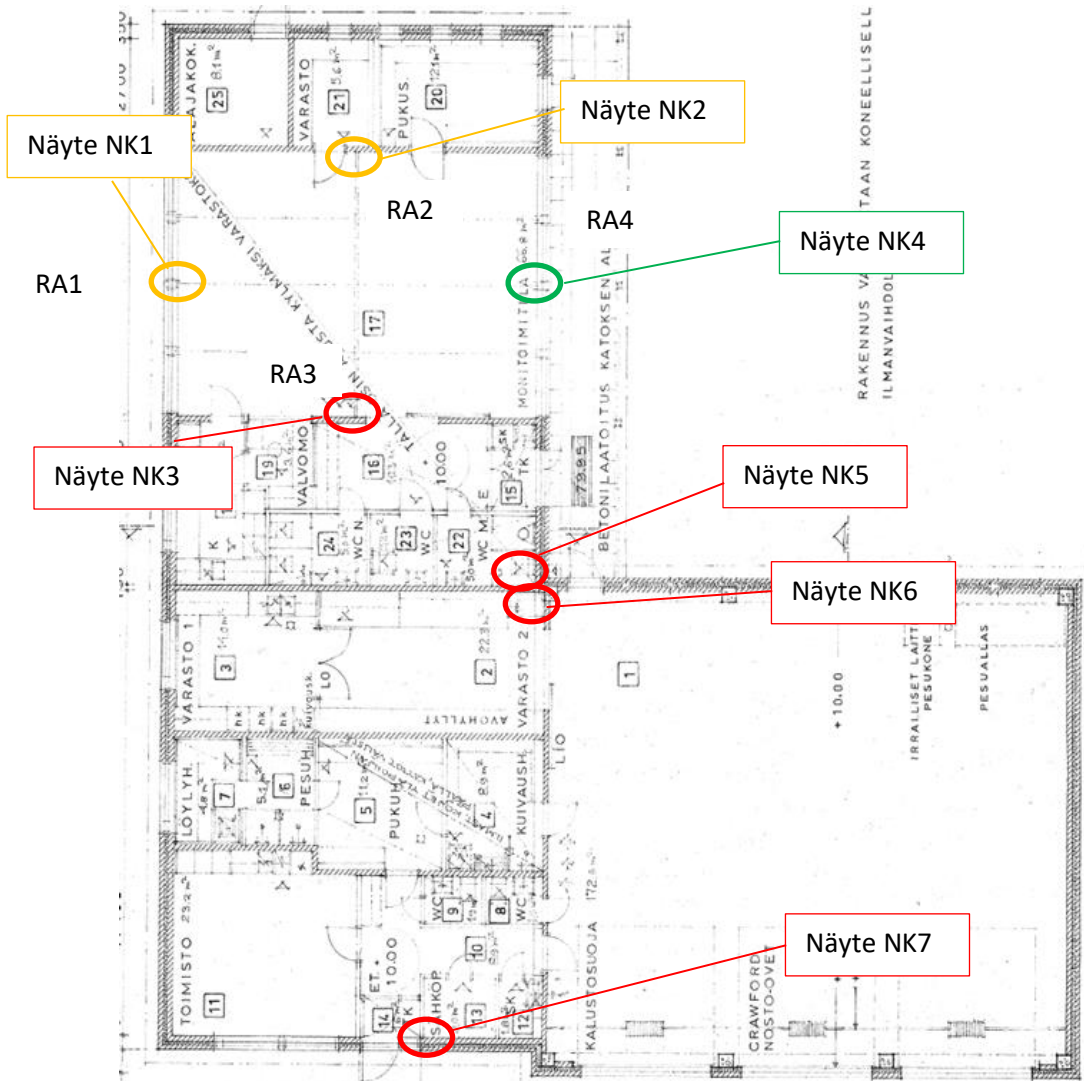
Rakenneausten ja näytteiden ottoajat pohjapiirustuksessa. **Vihreä tunnus: ei toimenpiderajoja ylittävää mikrobikasvustoa, Keltainen tunnus: toimenpiderajan ylitys tulkinnan varainen, Punainen tunnus: toimenpideraja ylittyy**
