KUNTOTUTKIMUSRAPORTTI

Keskustie 7, Kustavi

Mikrobinäytteet (ilmanäytteet ja pintanäytteet)

Kunnantalo, Keskustie 7_Kustavi

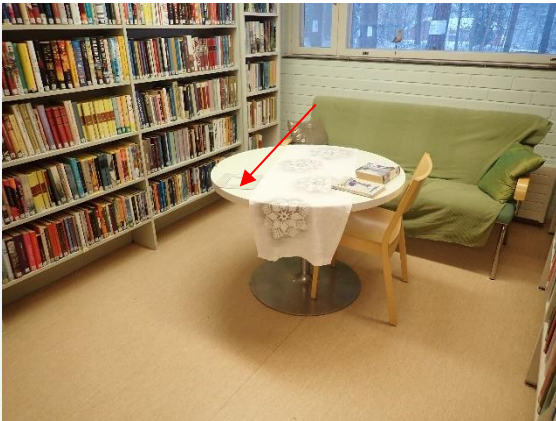
Näyte SK 1 otettiin kirjaston pöydän päältä.

Yhteenveto tuloksista Näyte	Mikrobikasvun esiintyminen kohteessa näytteittäin
Näyte SK 1. Kirjasto, pöydän pinta	Näytteessä havaittiin vähäisiä määriä sieniä ja muita bakteereja.
Näyte SK 2. Kirjaston, lipaston pinta	Näytteessä havaittiin vähäisiä määriä sieniä
Näyte SK 3. Kirjaston, kirjan pinta	Näytteessä havaittiin vähäisiä määriä sieniä ja muita bakteereja. Chrysonilia-homesienen ylikasvuon peittänyt alleen muuta lajistoa. Ko. sieni ei ole kosteusvaurioon indikoiva laji.
Näyte SK 4. Toimisto, pöydän pinta	Näytteessä havaittiin vähäisiä määriä sieniä ja muita bakteereja
Näyte SK 5. Toimisto, pöydän pinta	Näytteessä havaittiin vähäisiä määriä sieniä ja muita bakteereja.
Näyte SK 6. Käytävä, lipaston pinta	Näytteessä havaittiin vähäisiä määriä sieniä sekä runsaasti muita bakteereja. Steriili rihma on saattanut peittää alleen muuta lajistoa. Steriili rihma ei ole kosteusvaurioon indikoiva laji.

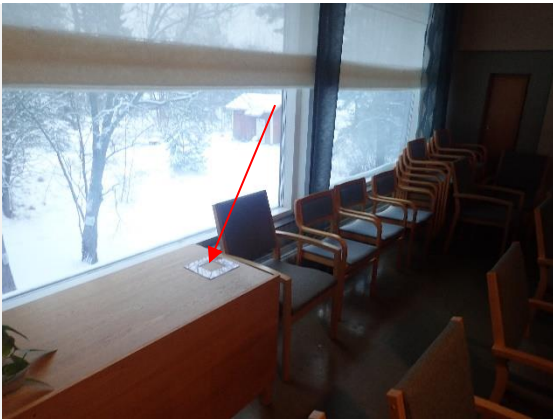
Näyte SK 7 on otettu istuntosalin lipaston päältä

Näyte SK 7. Istuntosali, lipaston pinta	Näytteessä havaittiin vähäisiä määriä sieniä ja muita bakteereja.
Näyte SK 8. Kokoushuone, pöydän pinta	Näytteessä ei havaittu merkittävää sienien tai aktinomykeettien kasvua.
Näyte SK 9. Toimisto, lipaston pinta	Näytteessä ei havaittu merkittävää sienien tai aktinomykeettien kasvua.
Näyte SK 10. Toimisto Lipaston pinta	Näytteessä ei havaittu merkittävää sienien tai aktinomykeettien kasvua.

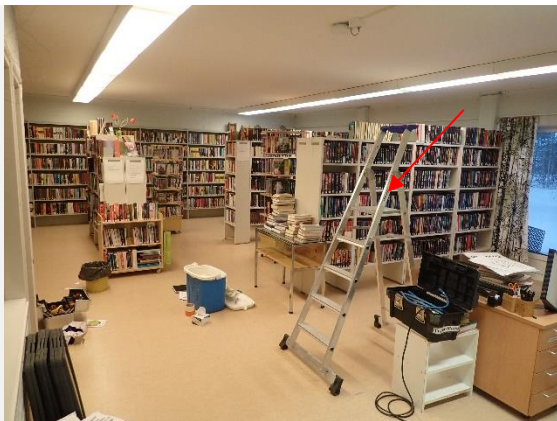
Näyte IK 1 otettiin kirjastosta

Näyte IK 1. Kirjasto

Tutkitun tilan aktinomykeettipitoisuus alitti havaintorajan. Tutkitun tilansienipitoisuus M2-alustallamittatuna (mesofiiliset sienet) oli matala eikä näytteessä tavattomasti merkittäviä määriä kosteusvaurioon viittaavaa lajistoa.

(kserofiiliset sienet) oli matala. Näytteessä esiintyi vallitsevana / suhteellisesti runsastuneena kosteusvaurioon viittaavaa lajistoa, mitä voidaan pitää epätavanomaisena. Lajistopoikkeavuus voi kuitenkin johtua myös rakennuksen tavanomaisesta käytöstä tai siitä, miten rakennus sijaitsee ulkopuolisiin mikrobilähteisiin nähden (*Aspergillus restricti*).

Useiden eri indikaattorimikrobien esiintyminen samassa näytteessä (samatila) on tavanomaisesta poikkeavaa ja voi viitata mikrobivaurioon rakennuksessa.

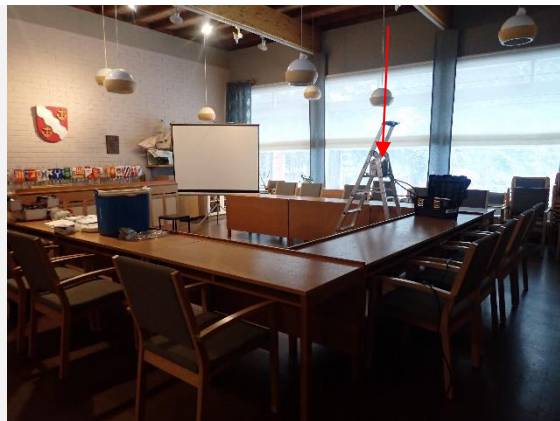
Näyte IK 2 otettiin valtuustosalista

Näyte IK 2. Valtuustosali

Tutkitun tilan aktinomykeettipitoisuus alitti havaintorajan. Tutkitun tilan sienipitoisuus M2-alustalla mitattuna (mesofiiliset sienet) oli matala eikä näytteessä tavattu merkittäviä määriä kosteusvaurioon viittaavaa lajistoa. Tutkitun tilansienipitoisuus DG18-alustalla mitattuna (kserofiiliset sienet) oli matala eikä näytteessä tavattu selkeästi kosteusvaurioon viittaavaa lajistoa.

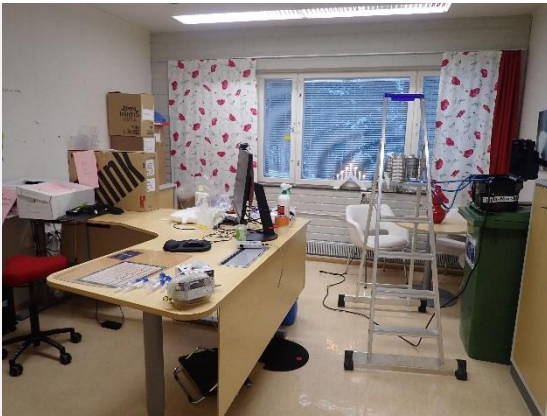
Näyte IK 3 otettiin sosiaalitoimistosta

Näyte IK 3. Sosiaalitoimisto

Tutkitun tilan aktinomykeettipitoisuus alitti havaintorajan. Tutkitun tilan sienipitoisuus M2-alustalla mitattuna (mesofiiliset sienet) oli matala eikä näytteessä tavattu merkittäviä määriä kosteusvaurioon viittaavaa lajistoa. Tutkitun tilansienipitoisuus DG18-alustalla mitattuna (kserofiiliset sienet) oli matala eikä näytteessä tavattu merkittäviä määriä kosteusvaurioon viittaavaa lajistoa.

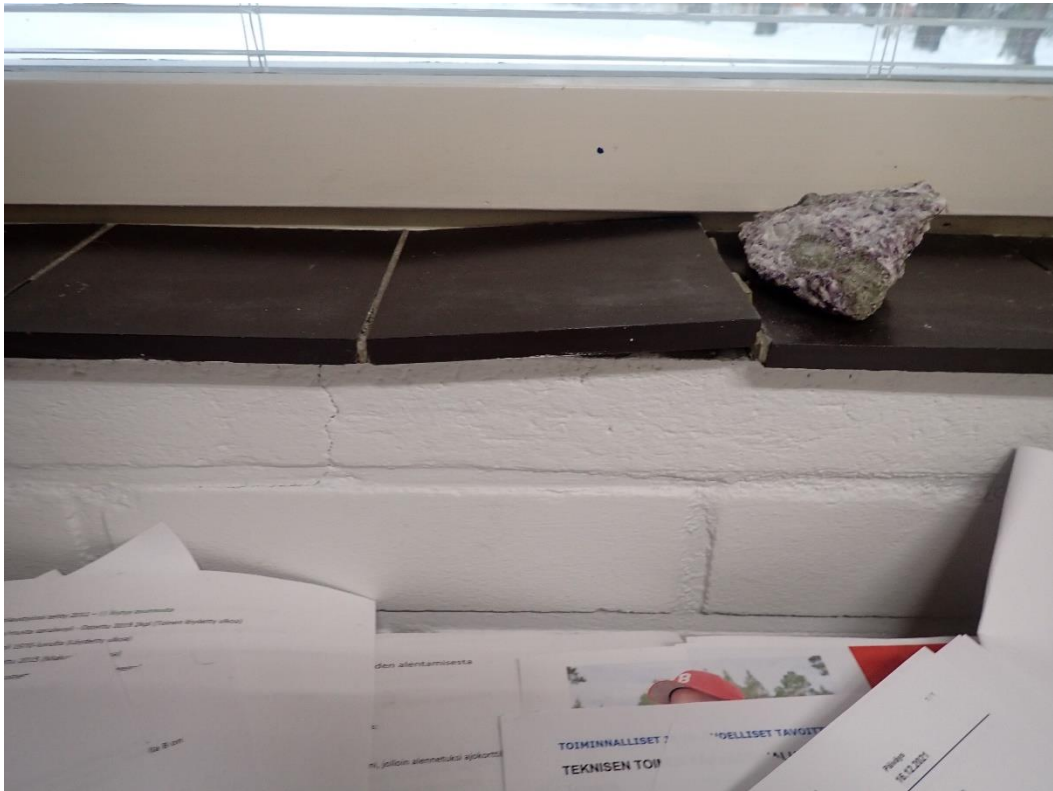
Alemman kerroksen ikkunapenkin laatoitus on paikoin irronnut

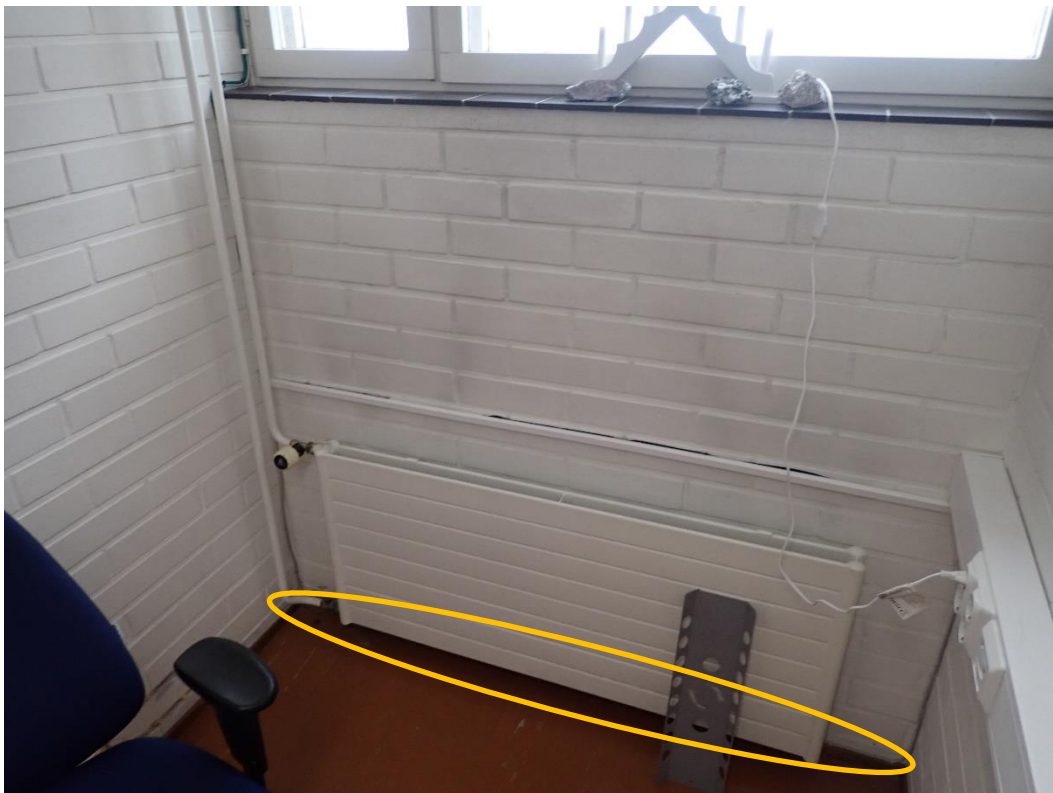
Aistinvaraisen tarkastelun sekä pintakosteusmittausten perusteella rakennuksessa on useita kosteuden aiheuttamia vaurioita. Kellarikerroksessa on selkeästi havaittavissa maakosteuden aiheuttamaa pinnoitteiden hilseilyä. Lisäksi toisessa kerroksessa havaittiin mm valtuustosalissa sekä käytävällä katteen/läpivientien vuotojen tai ilmavuu-
tojen aiheuttamia vesijälkiä (pohjapiirustuksessa merkittynä oranssilla).

Alemman kerroksen käytävän päässä oli havaittavissa kosteuden aiheuttamia jälkiä

Suosittelavaa on tutkia ja selvittää tarkemmin vesijälkien alkuperää. Ulkopuolisen maakosteuden osalta tulee varmistaa salaojien toimivuus sekä muuten estää pintavesien johtuminen rakennuksen sokkelia päin tai rakennuksen alle.

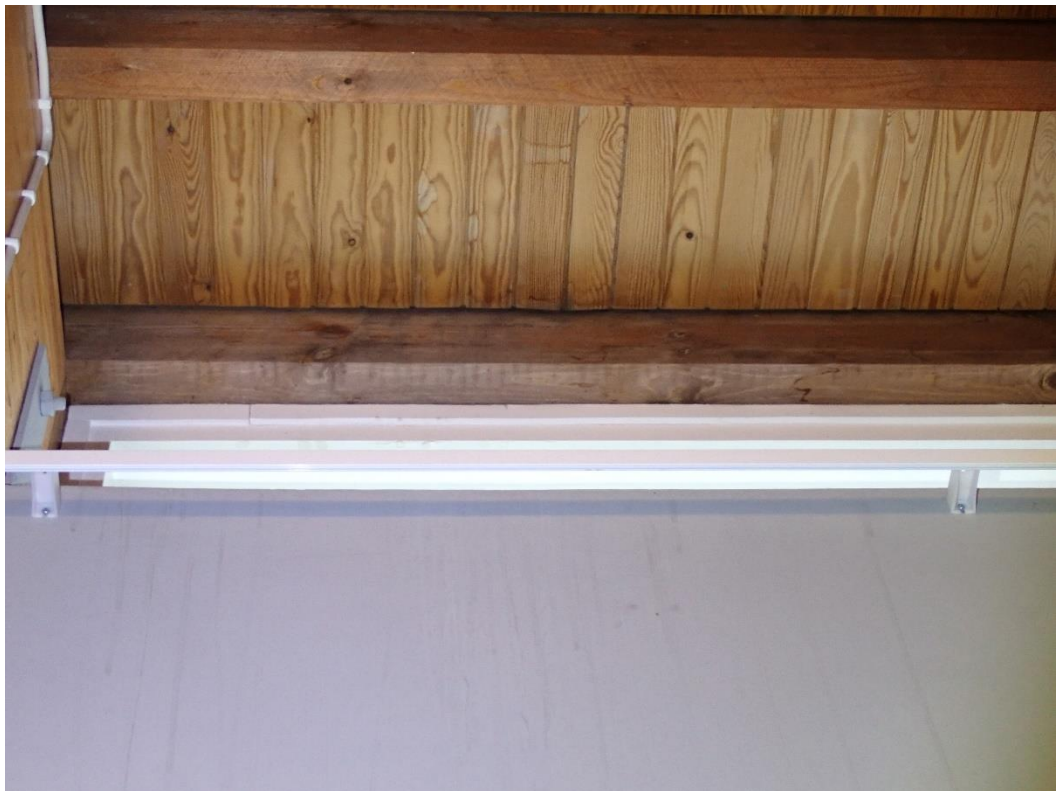
Valtuustosalin katon ja seinän rajasta näkyy valuneen vettä jossain vaiheessa.

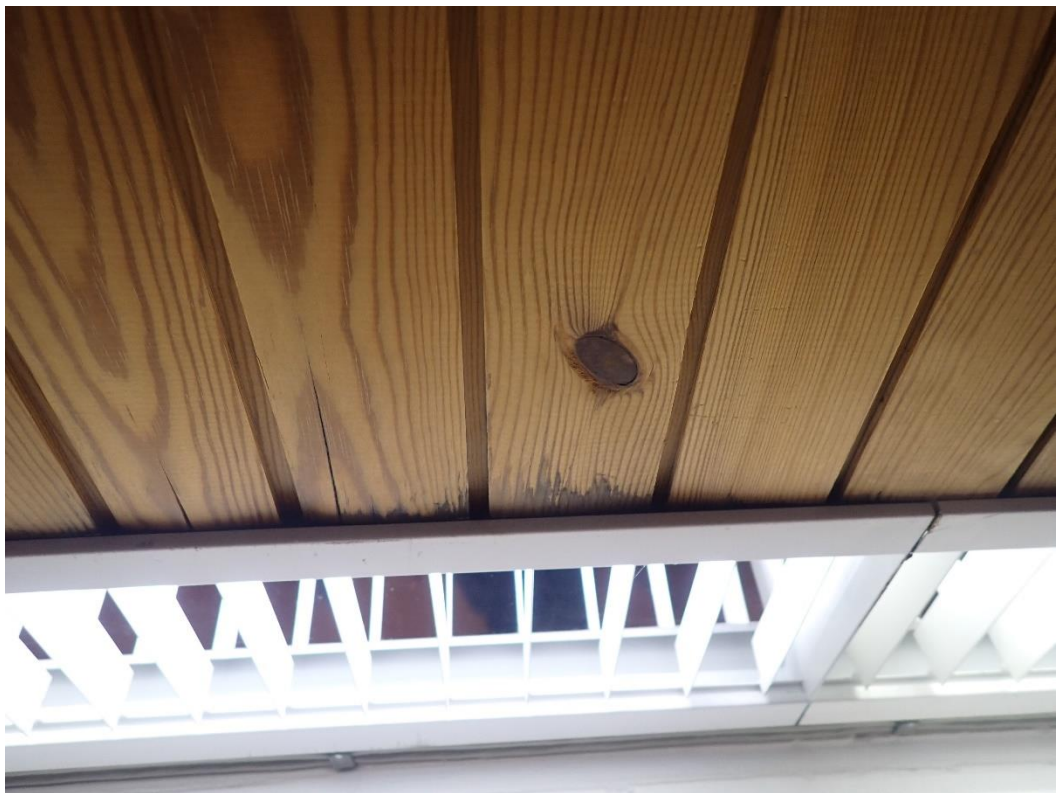
Ylemmän kerroksen käytävällä valaisimien reistä on valunut vettä
