KUNTOTUTKIMUSRAPORTTI

Keskustie 9, 23360 Kustavi

13.6. ja 6.8.2024

Urheilutalo, Keskustie 9_Kustavi

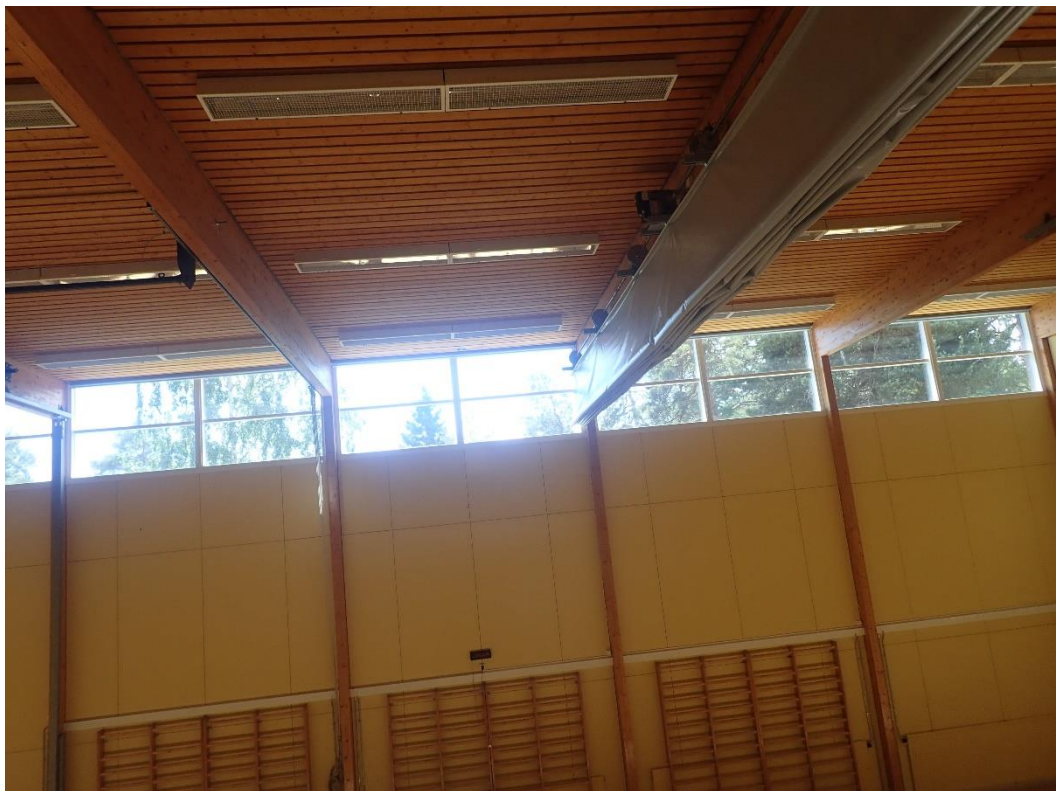
Vanhan vesikatteen vuodon seurauksena urheilusalin yläosassa, kerhotilan välinevaraston sisäkatossa sekä portaikossa on havaittavissa vanhoja vesijälkiä. Tehtyjen kosteusmittausten perusteella jäljet olivat tarkastushetkellä kuivia. Ulkoseinärakenteiden sisällä ilmansulussa oli kaikkien rakenneavausten osalta havaittavissa vesijälkiä. Lisäksi kellarikerroksen pukutiloissa oli havaittavissa kosteuden aiheuttamaa maalipinnan hilseilyä mm. välipohjassa ja seinissä.

Urheilusalin kannatinpalkkien päissä oli havaittavissa vanhoja vesijälkiä

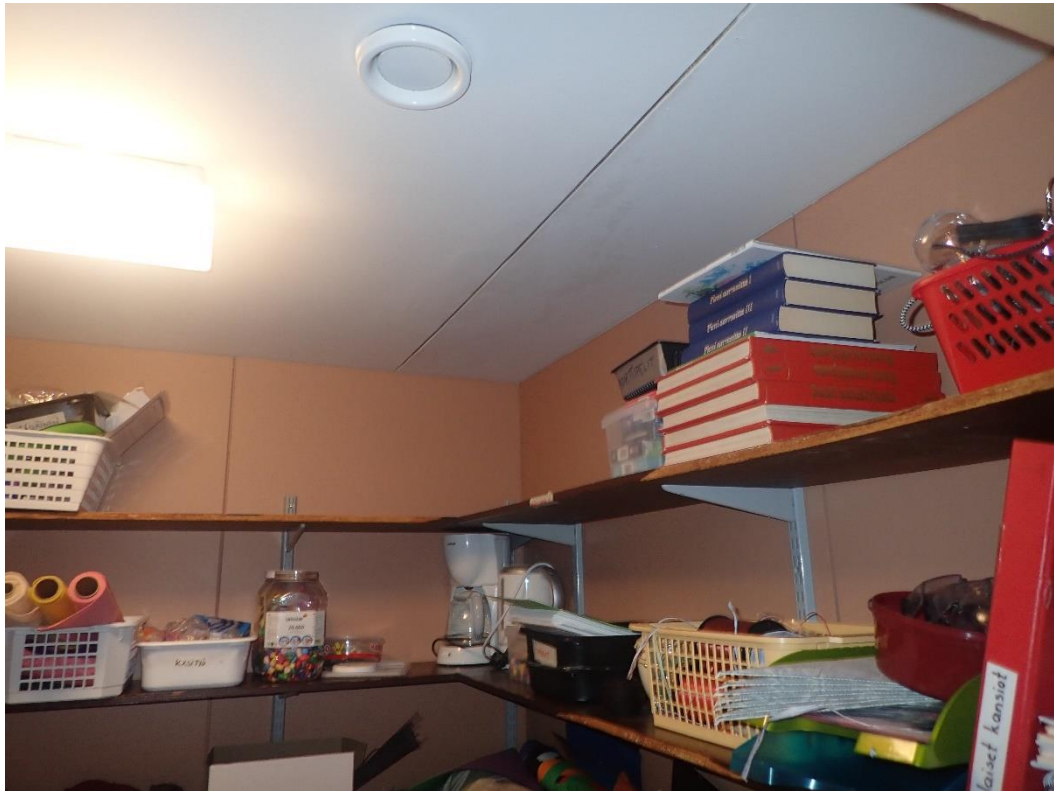
Kerhon tarvikevaraston sisäkatossa on havaittavissa vesijälkiä.

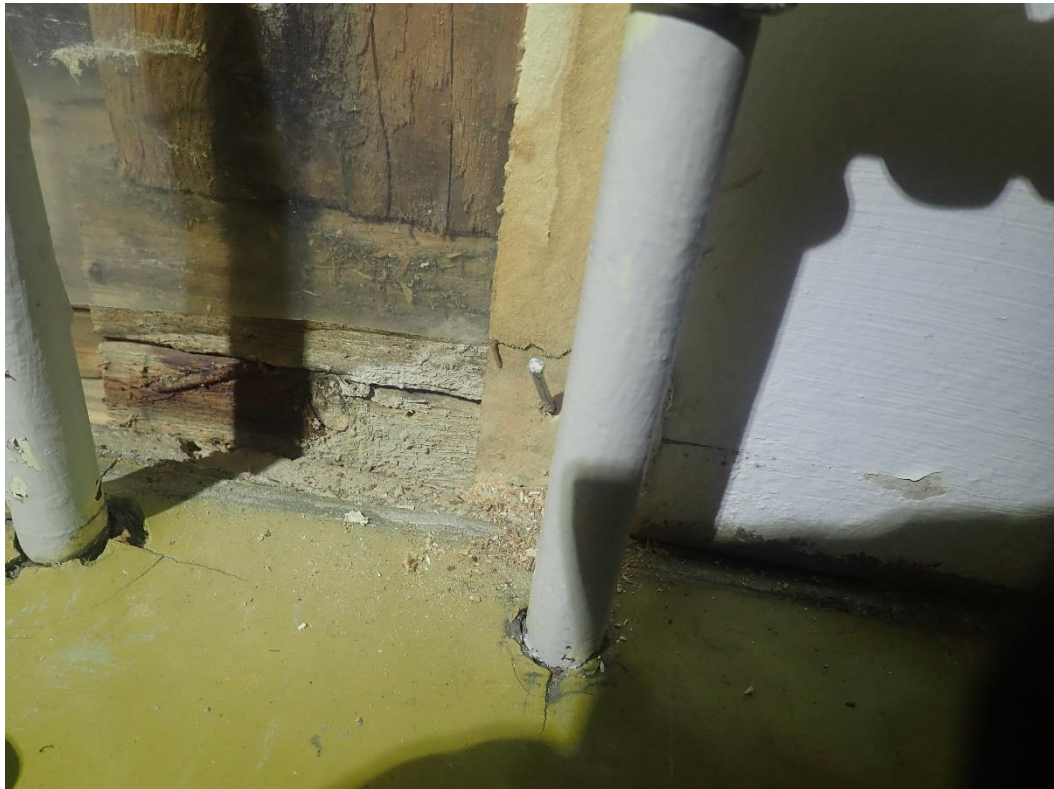
Ulkoseinän sisäpuolinen höyrynsulkumuovi päättyy noin 5-10cm ennen lattiapintaa. Puuosissa oli havaittavissa kosteuden aiheuttamia pitkäaikaisia jälkiä kuten lahoa. Kuva opetustilan rakenneavauksesta RA7.

tehtyjen tummumien perusteella. Lisäksi rakenneavauksissa oli havaittavissa tiiviin höyrynsulkukalvon asennustapa päättymään 5-10 cm ennen välipohjan betonirakennetta. Liitoksia ei oltu liimattu tai teipattu tiiviiksi. Paine-eromittauksessa havaittiin ylemmän kerroksen olevan alipaineinen noin -4Pa jolloin korvaavan ilman voidaan todeta johtuvan rakenteen läpi epäjatkuvuuskohdista.

Jatkotoimenpiteenä tulee ulkoseinien rakenteelliset virheet sekä veden aiheuttamat vauriot korjata purkamalla vaurioituneet ulkoseinärakenteet riittävällä laajuudella (julki-sivuverhous sekä runko ja eristerakenteet vähintään 1,5m korkeudelle tutkitun tason lattiapinnan yläpuolelle tarvittaessa korkeammalle). Lisäksi rakennuksen salaojien toiminta ja asennussyvyys on suositeltavaa tutkia kuvaamalla salaojaputkistoa. Mikäli putkisto uusitaan, tulee maanlaisten seinärakenteiden ulkopintaan asentaa vettä pitävä eristys (bitumihuopa) sekä uusia sisäpuolinen rakenne kauttaaltaan paremmin kosteutta kestäväksi. kaikki kosteusvaurioituneet sisäkaton ja kellarikerroksen rakenteet tulee uusi/korjata kun kosteuden pääsy rakenteisiin on saatu hallintaan.

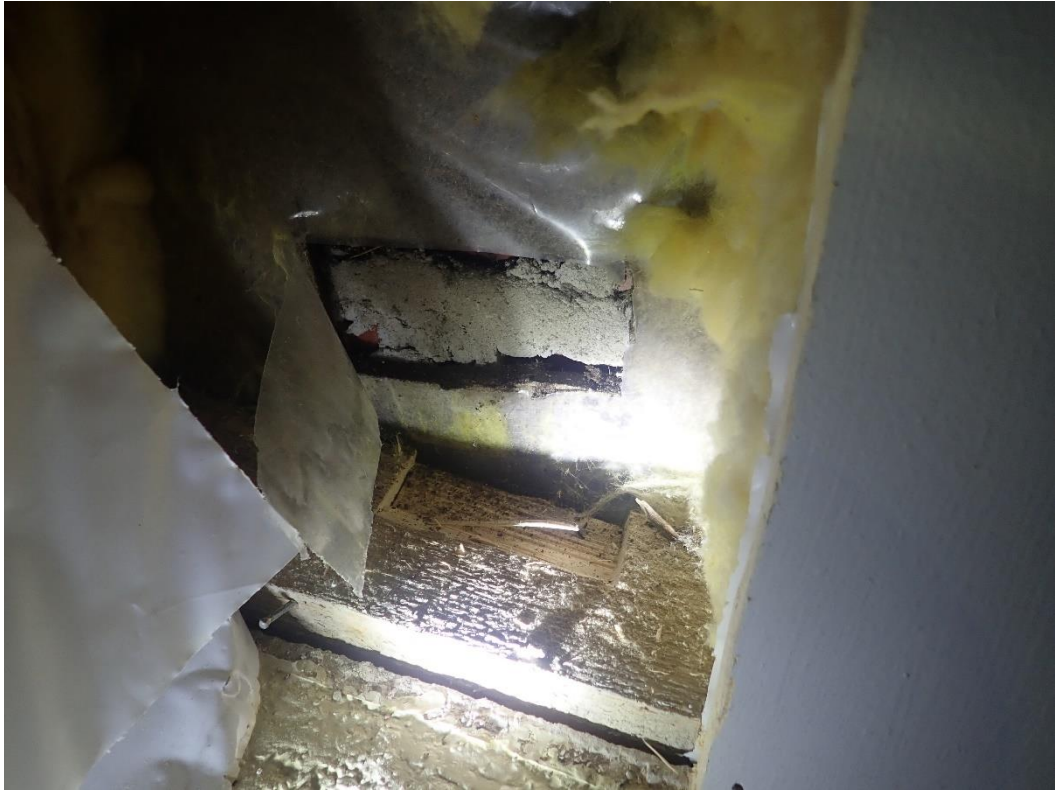
Seinärakenteen villan ulkopinnassa havaittiin muovi, mikä tekee rakenteesta riskirakenteen.

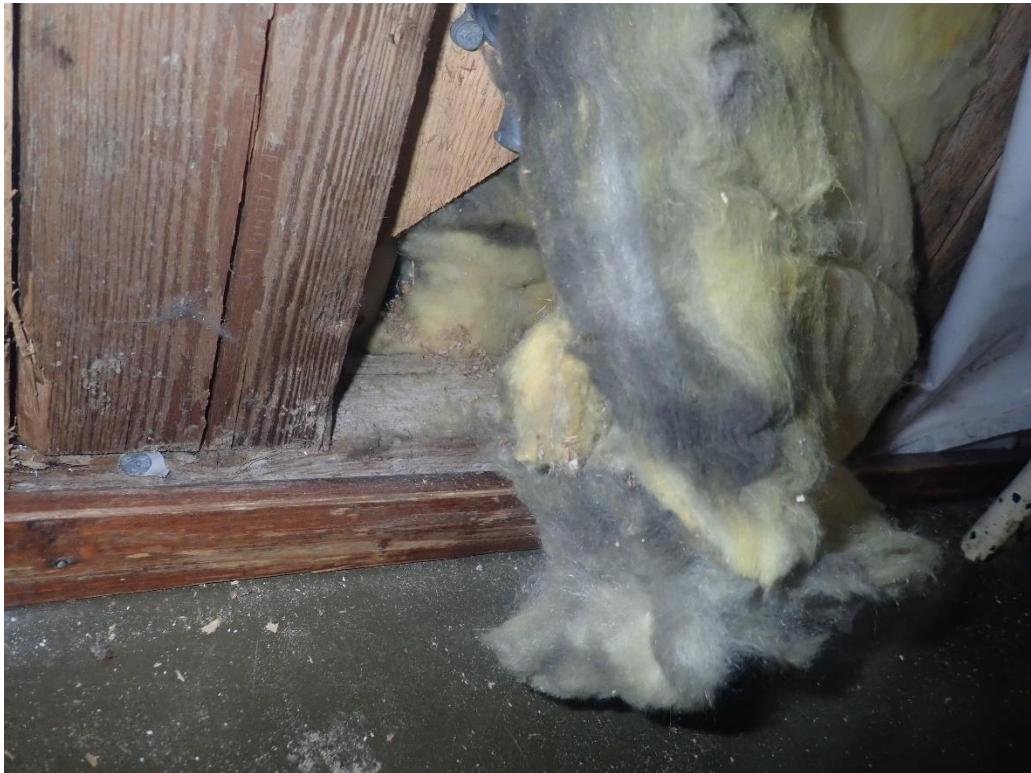
Ulkoseinärakenteet tutkittiin ulkokuoreen asti, Ulkoseinissä on yleisesti havaittavissa ilmavuotoon viittaavaa tummumaa mineraalivillaeristeessä. sekä vesijälkiä puurakenteissa.

Rakennusteknisissä tutkimuksissa on havaittu selkeää ilmavuotoa rakenteesta ulkoseinien ja välipohjan liittymien osalta sekä ulkoseinien höyryn sulun osalta ikkunoiden, ovien sekä liitosten kohdilta. Ilmavuotoja on todennettu rakenneavausten yhteydessä

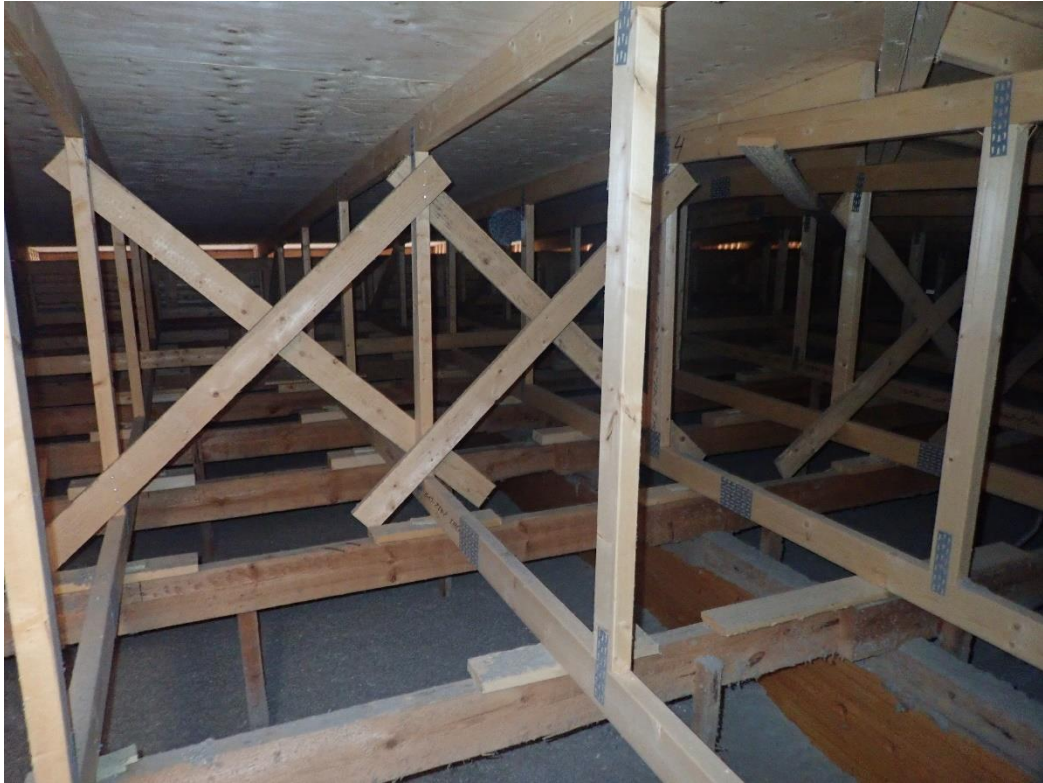
Yläpohja oli rakenteineen erinomaisessa kunnossa, eikä yläpohjan osalta ole havaittu vesivuotoja katteessa.

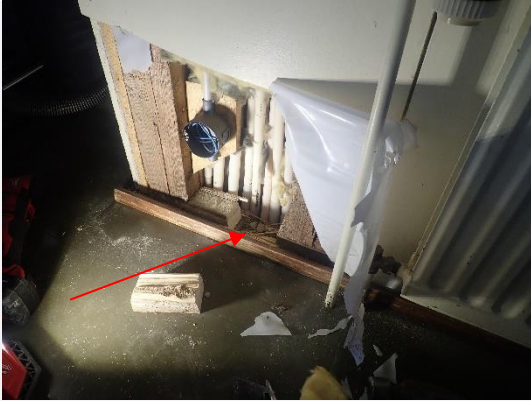
Näyte U 1, Eteisaula, ulkoseinän alaohjauspuu

Näytteessä havaittiin runsaasti elinkykyisiä sienitiöitä. Näytteessä havaittiin kosteusvaurioon viittaavaa sienilajistoa.

Rakennusmateriaalissa katsotaan esiintyvän mikrobikasvustoa.

Näyte U1 otettiin rakennusavauksesta RA1 ulkoseinärakenteesta.

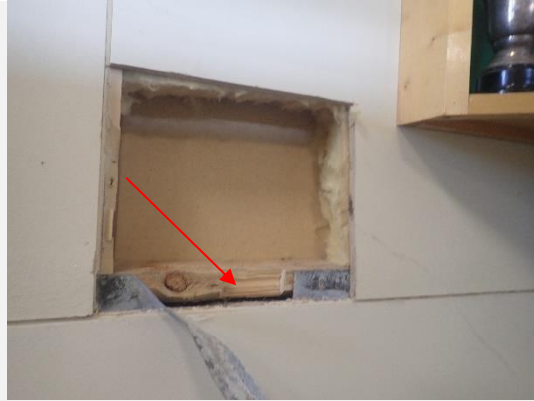
Näyte U2., Portaikko, väliseinä alaohjauspuu

Näytteessä havaittiin vain kohtalaisesti elinkykyisiä mikrobeja (sieniä tai aktinomykettejä), mutta kohtalaisina määrinä havaitut kosteusvaurioindikaattorisienet viittaavat mikrobikasvustoon.

Suoraviljelyn tulokset voivat viitata mikrobikasvustoon

Suoramikroskopoinnin perusteella löydös viittaa sienikasvustoon.

Näyte U2 otettiin portaikon väliseinästä, RA2.

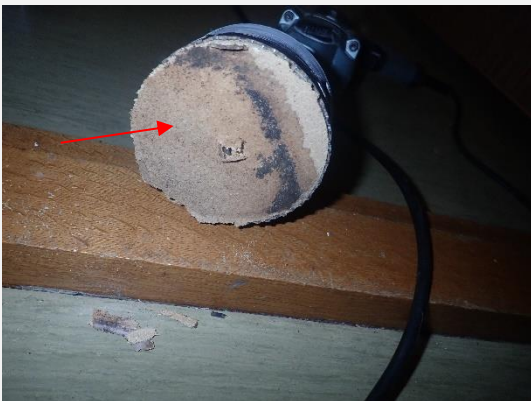
Näyte U3., Varasto, sisäkaton lastulevy

Näytteessä havaittiin erittäin runsaasti elinkykyisiä sieni-itiöitä. Näytteessä havaittiin kosteusvaurioon viittaavaa sienilajistoa.

Rakennusmateriaalissa katsotaan esiintyvän mikrobikasvustoa.

Näyte U3 otettiin varaston sisäkaton lastulevystä, RA3.

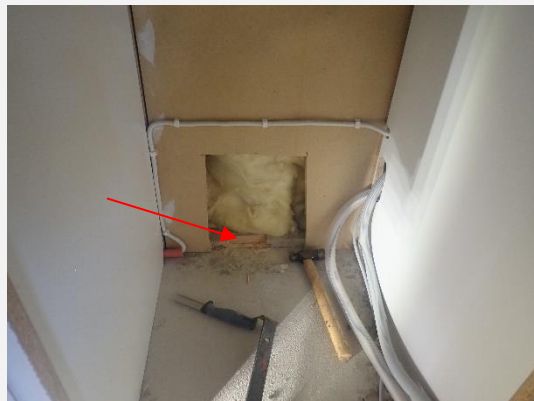
Näyte U4., Kerhohuone, väliseinän alaohjauspuu

Näytteessä havaittiin runsaasti elinkykyisiä sieni-itiöitä. Näytteessä havaittiin kosteusvaurioon viittaavaa sienilajistoa.

Rakennusmateriaalissa katsotaan esiintyvän mikrobikasvustoa.

Näyte U4 otettiin kerhotilan ja opetustilan väliseinän alaosasta, RA4.

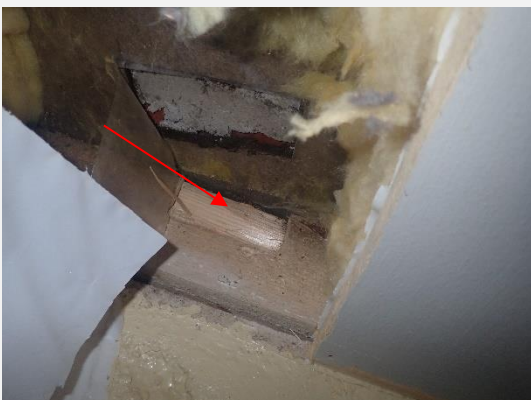
Näyte U5., Kerhohuone, ulkoseinän alaohjauspuu

Näytteessä havaittiin runsaasti elinkykyisiä sieni-itiöitä. Näytteessä havaittiin kosteusvaurioon viittaavaa sienilajistoa.

Rakennusmateriaalissa katsotaan esiintyvän mikrobikasvustoa.

Näyte U5 on otettu kerhotilan ulkoseinän alaohjauspuusta, RA5.

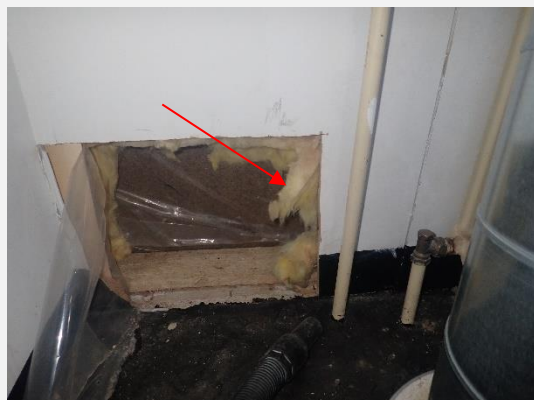
Näyte U6., IV-konehuone, ulkoseinä mineraalivillaperuste

Näytteessä havaittiin vain kohtalaisesti elinkykyisiä mikrobeja (sieniä tai aktinomykettejä), mutta kohtalaisina määrinä havaitut kosteusvaurioindikaattorisienet viittaavat mikrobikasvustoon.

Suoraviljelyn tulokset voivat viitata mikrobikasvustoon.

Näyte U6 otettiin IV-konehuoneen ulkonurkan eristeestä, RA6.

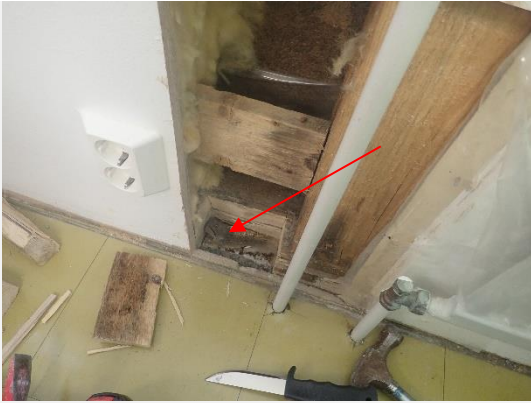
Näyte U7., Opetustila, ulkoseinän alaohjauspuu

Näytteessä havaittiin vain kohtalaisesti elinkykyisiä mikrobeja (sieniä tai aktinomykettejä), eikä lajistossa havaittu merkittäviä määriä kosteusvaurioon viittaavia mikrobeja.

Rakennusmateriaalissa ei katsota esiintyvän mikrobikasvustoa.

Suoramikroskopoinnin perusteella näytteessä on sienikasvusto.

Näyte U7 otettiin opetustilan ulkoseinän alaosasta, RA7.

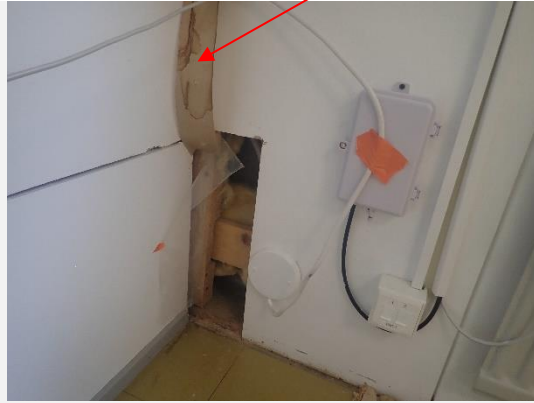
Näyte U8., Opetustila, ulkoseinän alaohjauspuu

Näytteessä havaittiin runsaasti elinkykyisiä sienitiöitä. Näytteessä havaittiin kosteusvaurioon viittaavaa sienilajistoa.

Rakennusmateriaalissa katsotaan esiintyvän mikrobikasvustoa.

Näyte U8 otettiin opetustilan ulkoseinästä sisäverhoislevyn saumapahvista, RA8.
