KUNTOTUTKIMUSRAPORTTI

Koulutie 4 B, 23360 Kustavi

Mikrobinäytteet (yläpohja)

20.5.2024

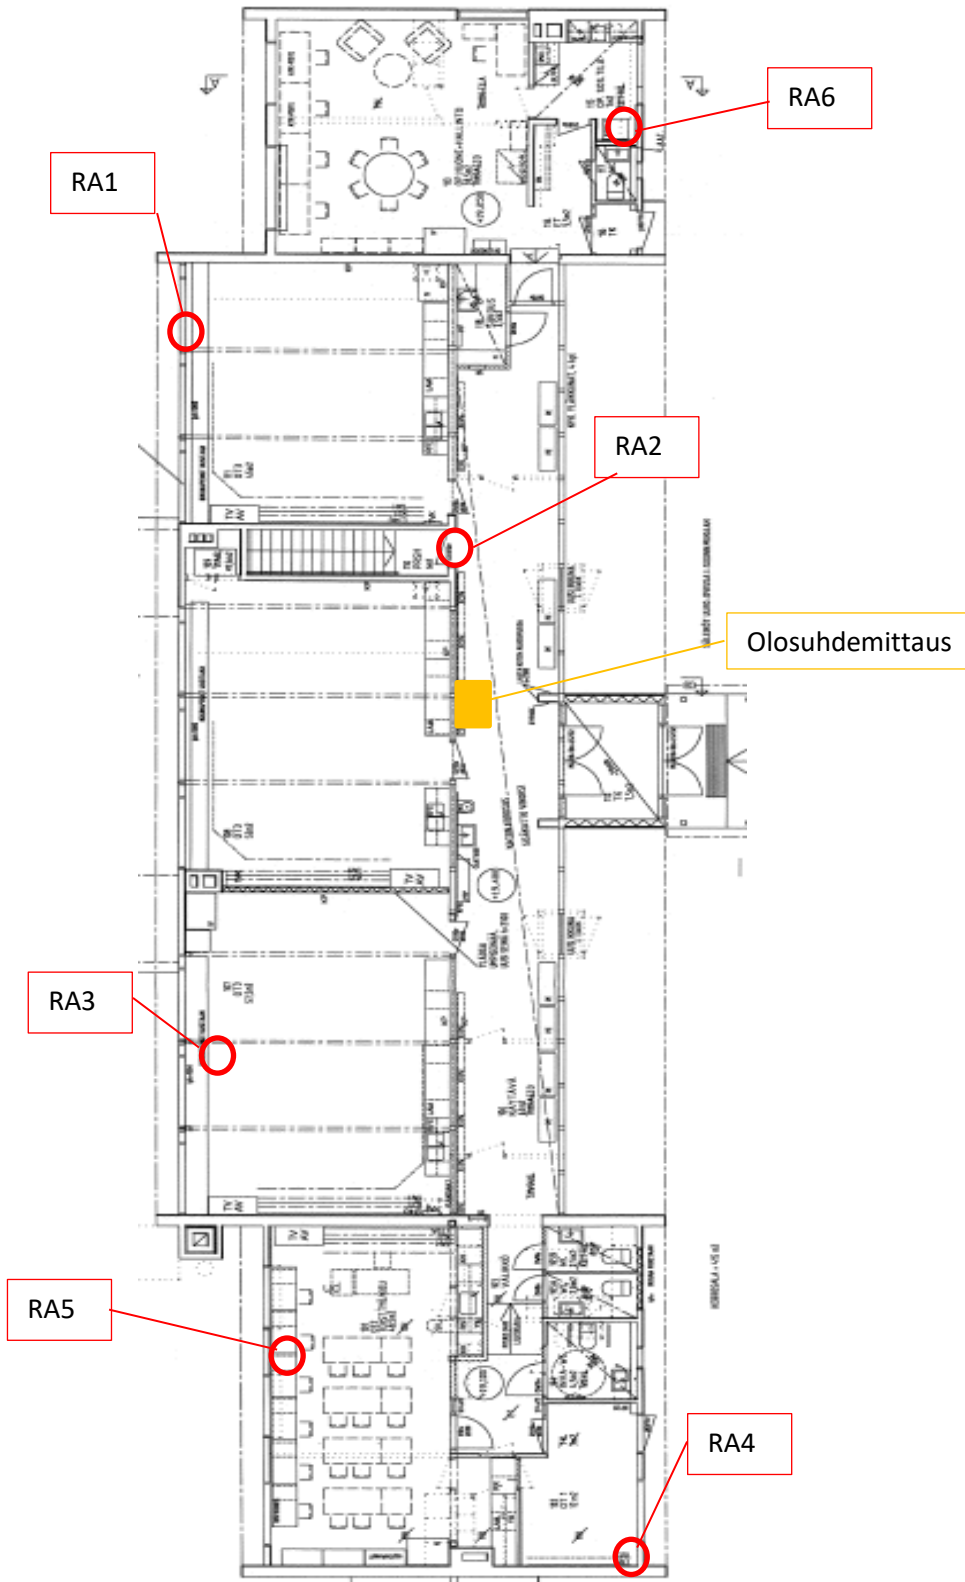
Kosteusmittaukset

Alakerroksen betonirakenteesta mitattiin kosteutta pintakosteuden osoittimella (Tramex CMEXPERT II). Mittauksin haluttiin todentaa, rakenteen kosteutta ja kuivaustarvetta. Tehtyjen mittausten perusteella rakenteessa oli ylimääräistä kosteutta (>2,5P%). Kuivan betonin P% <1,5P%.
