KUSTAVIN KUNTA

Kustavin kunnantalo

Kosteus- ja sisäilmatekninen kuntotutkimusraportti

9.10.2019

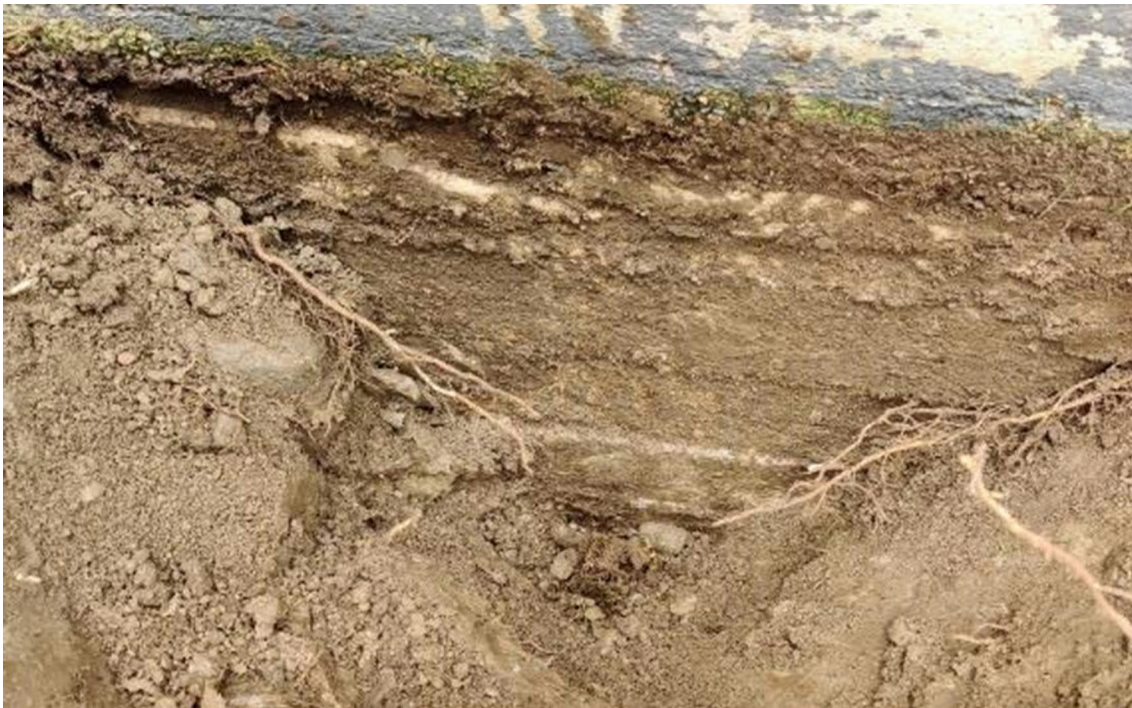
Kuva 7. Rakennuksen ulkopuolelle kaivettu koekuoppa. Täyttömaa rakennuksen vierustalla oli hie-
noaineista, eikä muurin pinnassa ollut vedeneristystä.

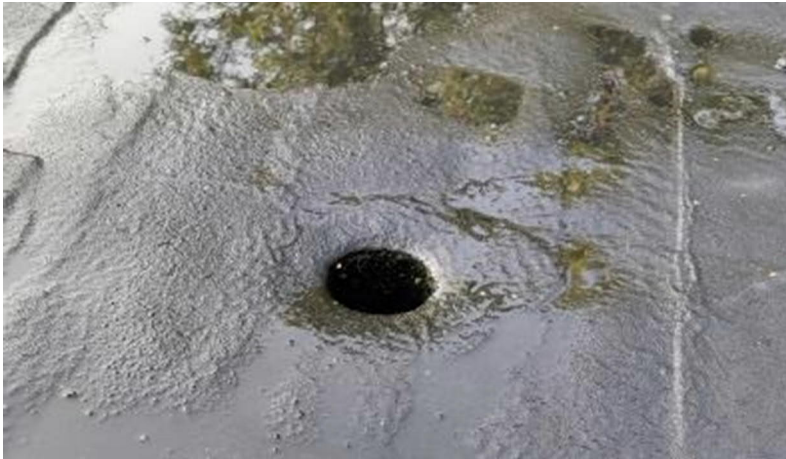
Kuva 10. Vesikaton sadeveden poisto oli toteutettu matalalla katto-osuudella sijaitsevilla sisäkai-voilla. Yhdestä kaivosta puuttui roskasihti, mikä saattaa aiheuttaa poistoputken tukkeutumista.

Istuntosalin katto-osuudelta johdutat sadevedet kastelevat kattorakenteita ja aiheuttavat vaurioita sisäpuolisiin rakenteisiin. Sakkasihdin puuttuminen saattaa tukkia sadevesiviemäroinnin ja aiheuttaa kosteusvaurioita rakenteisiin. Kirjaston edustalla sadeveden ohjaus oli puutteellinen ja aiheuttaa kosteuskuormaa rakennuksen perustuksille ja maanvastaisille sokkelirakenteille.

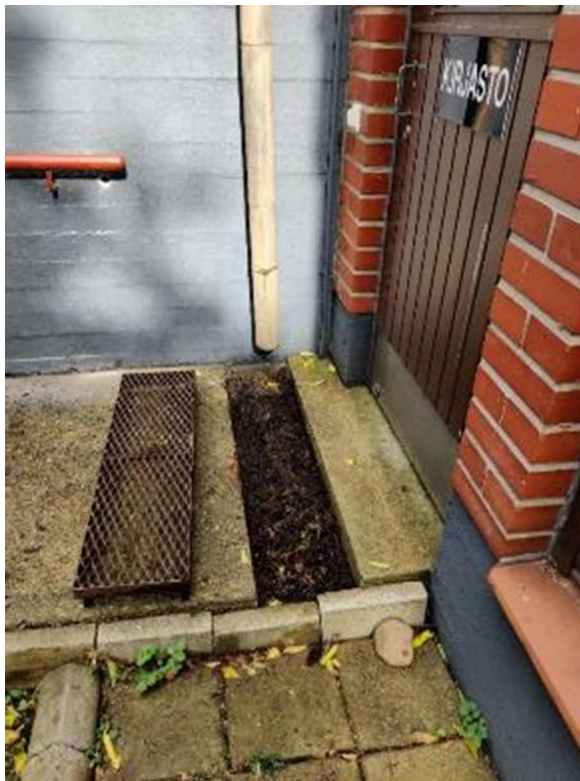
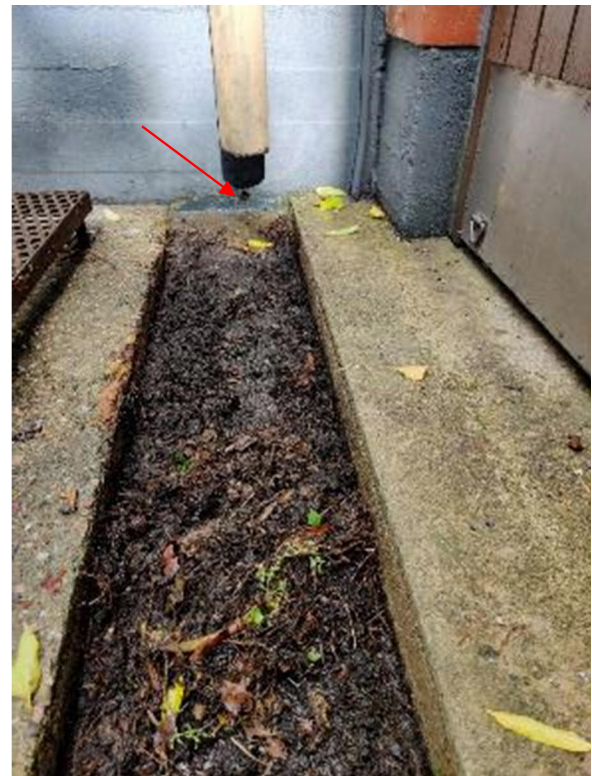
Pääsisäänkäynnin tuulikaapin sadevedet johdettiin ulkopuolisella ränniputkella haitallisesti kirjaston sisäänkäynnin edustalla sijaitsevaan betoniseen sadevesikouruun (kuva 11) ja edelleen rakennuksen vierustalle. Rännisyöksyn alla oli maatuneen puuvälikkeen muodostama reikä rakenteeseen, johon pääsee vettä.

Kuva 11. Kirjaston edustan sadeveden ohjaus oli puutteellinen. Sadevesikouru oli täynnä roskia ja vesi oli johdettu rakennuksen vierustalle. Syksyputken alla betoniseinässä näkyy vanhan puisen muottivälikkeen muodostama reikä sokkelin sisään.

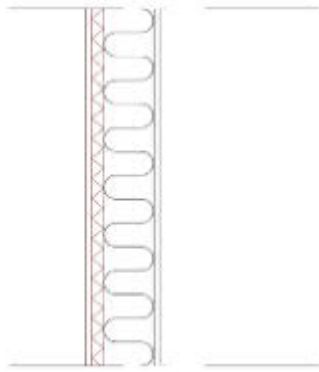
Sk1 rakenne on vaurioitunut ja rakenteesta on haitallinen yhteys sisäilmaan.

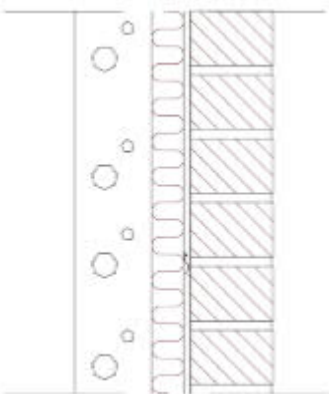
Rakenteeseen Sk2 tehtiin 1 rakenneavaus, josta havaittiin sokkelirakenteen alkavan osittain maanpinnan alapuolelta. Eristekerros nousi pohjalaatalta ylöspäin. Eristekerroksen ja ulkopuolisen betonikuoren välissä ei havaittu tuuletusrakoa, mutta rakenteen sisällä havaittiin ilmavirta. Rakenneavauskohdasta ei havaittu sokkelinhal- kaisua. Rakennekerrokset sisältä ulospäin olivat 130mm tiili, villa 50mm, betoni. Rakenteen eristekerroksesta otettiin yksi mikrobinäyte Sk2.1. Analyysin perusteella rakenteessa on kosteusvaurioon viittaavaa mikrobikasvustoa.

Sokkelirakenne SK2 on nykytietämyksen mukaan riskirakenne. Herkästi vaurioituva eristekerros sijaitsee osittain maanpinnan alapuolella eikä sokkelin ulkokuoren ulkopinnassa ole vedeneristyskerrosta. Sokkelirakenteen alaosat ovat alttiina ulkopuolisille kosteusrasituksille sekä myös mahdolliselle kosteuden nousulle kapillaarisesti perustusrakenteiden kautta. Tätä kautta eristekerros saattaa vaurioitua. Tutkimusten perusteella rakenne ei ole laajasti vaurioitunut, mutta rakenteesta on ilmayhteys sisäilmaan ja rakennuksessa vallitseva alipaineisuus tehostaa hallitsemattomia ilmavirtoja. Paikallisillakin vaurioilla on sisäilman laatua heikentävä vaikutus.

- Sk2 Rakenteen uusiminen peruskorjauksen yhteydessä kosteus- ja lämpötekniisesti toimivammaksi.

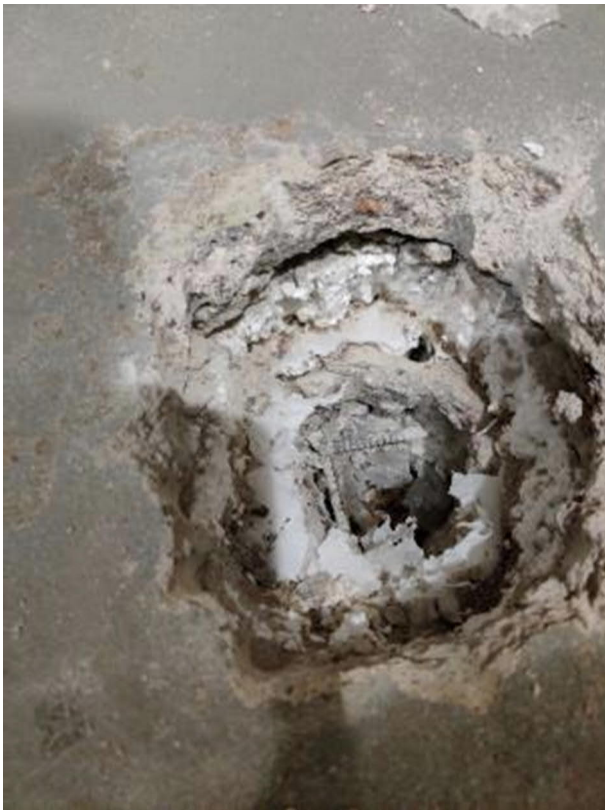
Kuva 35. Alapohjarakenteeseen tehty rakenneavaus A1. Pohjalaatan pinnasta havaittiin muovikalvo. Avauskohdassa muovikalvon ja EPS-eristeen välistä havaittiin kosteutta, joka johtui avauskohdan yläpuolella vuotavasta putkiliitoksesta.

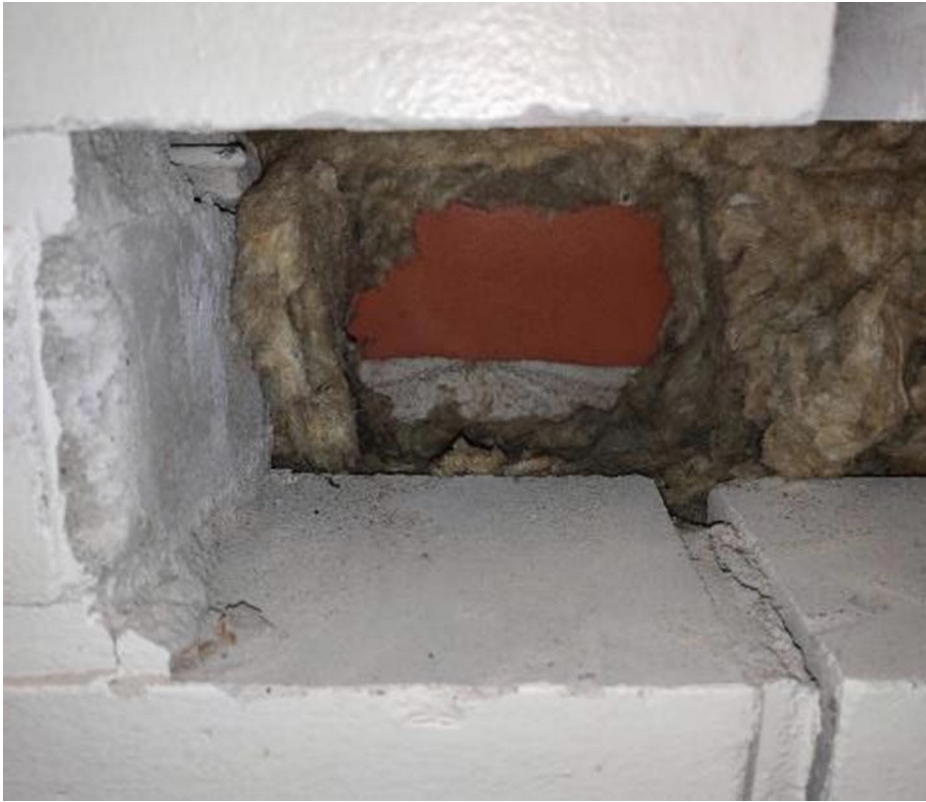
Kuva 48. Rakenneavaus U7. Otetussa mikrobinäytteessä ei ollut aktiivista kasvua.

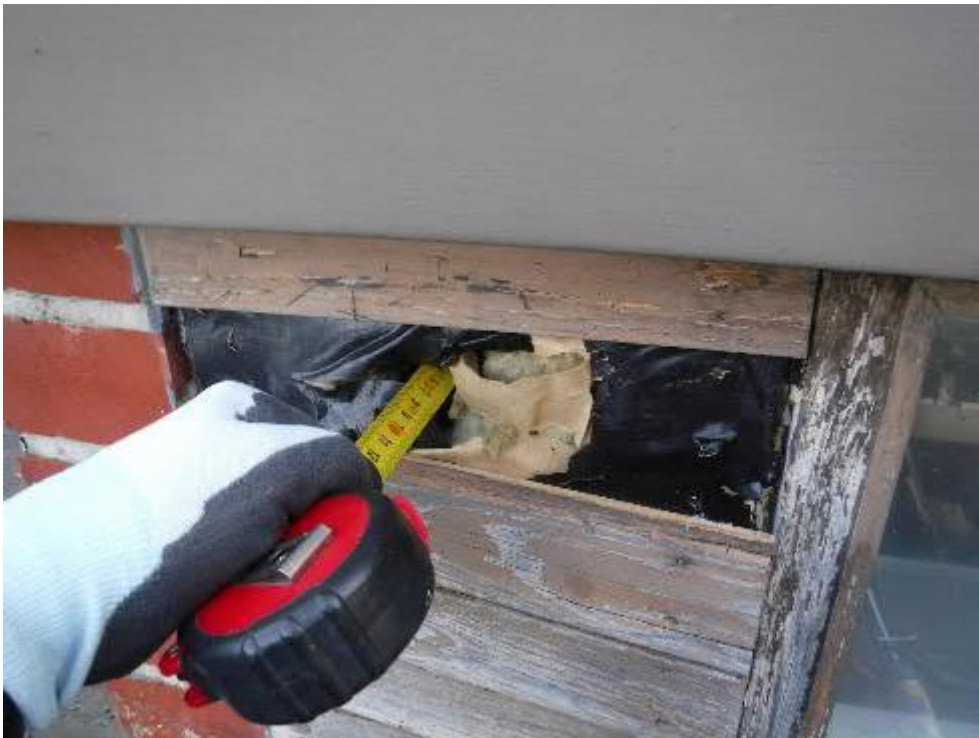
Ulkoseinä rakenteet US2 ja US4 sijaitsivat istuntosalin korkealla katto-osuudella. Rakenne US2 on puurakenteinen, jossa lämmöneristeenä on kivivilla. Julkisivuverhouksen takaa puuttuu tuuletus. US4 betoni-villa-tiili- rakenne. Rakenteisiin tehtiin aistinvaraisia havaintoja. Rakenteiden tiiveyksissä ja liittymissä viereisiin rakenteisiin havaittiin puutteita. Rakenteen US4 tiiliverhouksen ulkopinta on sammaloitunut kosteuden vaikutuksesta.

Kuva 51. US2 rakenne istuntosalin yläikkunoiden vieressä.

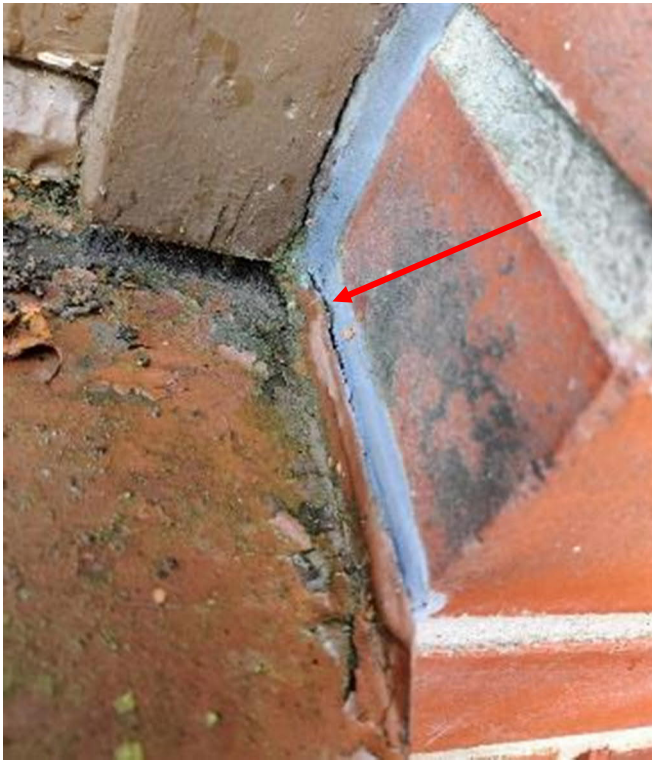
Kuva 53 Ikkunapellitusten liitokset ulkoseiniin olivat monin paikoin epätiivitä. Joitain tiivistyksiä oli tehty jossain vaiheessa.

- Ulkoseinien sisäpintojen tiiliverhouksessa havaitut halkeamat tiivistetään.
- Ulkoseinien ikkuna-aukkojen alapuoliset tiilirakenteet avataan ulkokautta ja lämmöneristeet vaihdetaan, ikkunat ja karmirakenteet vaihdetaan. Kellarikerroksessa avaukset tehdään sisäkautta.

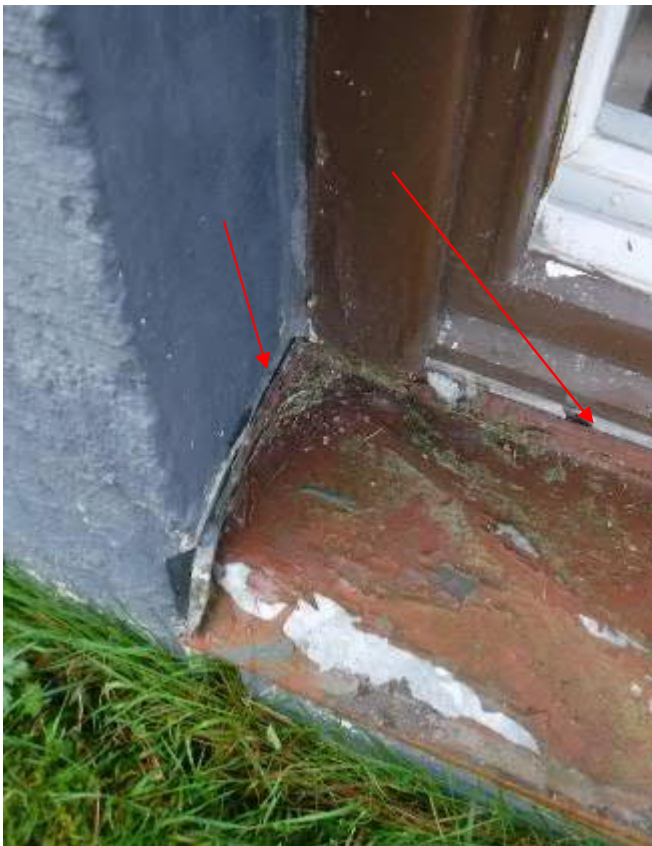
Kuva 54 Kellaritilojen ikkunoiden pellityksissä havaittiin puutteita kallistusten ja tiiveyksien osalta.

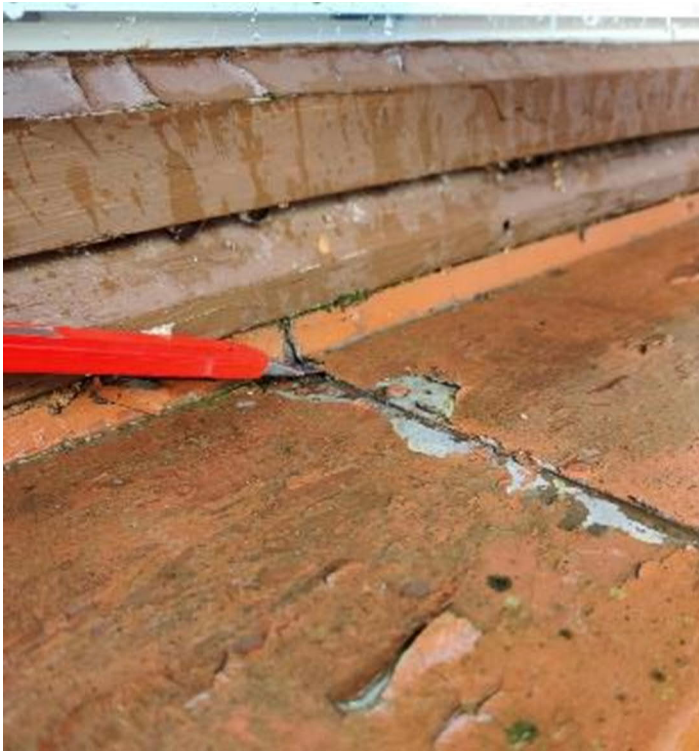
Kuva 55 Ikkunapellitysten väliset liitokset ovat epätiivitä.

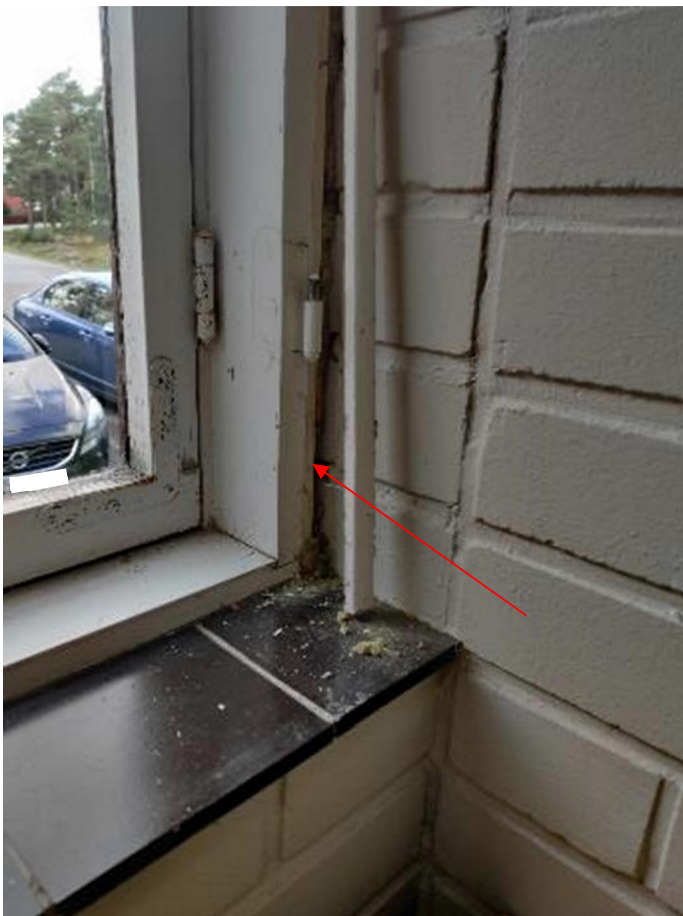
Kuva 56 Ikkunan karmin ja ulkoseinän välisessä lämmöneristeessä oli aktiivinen mikrobikasvusto.

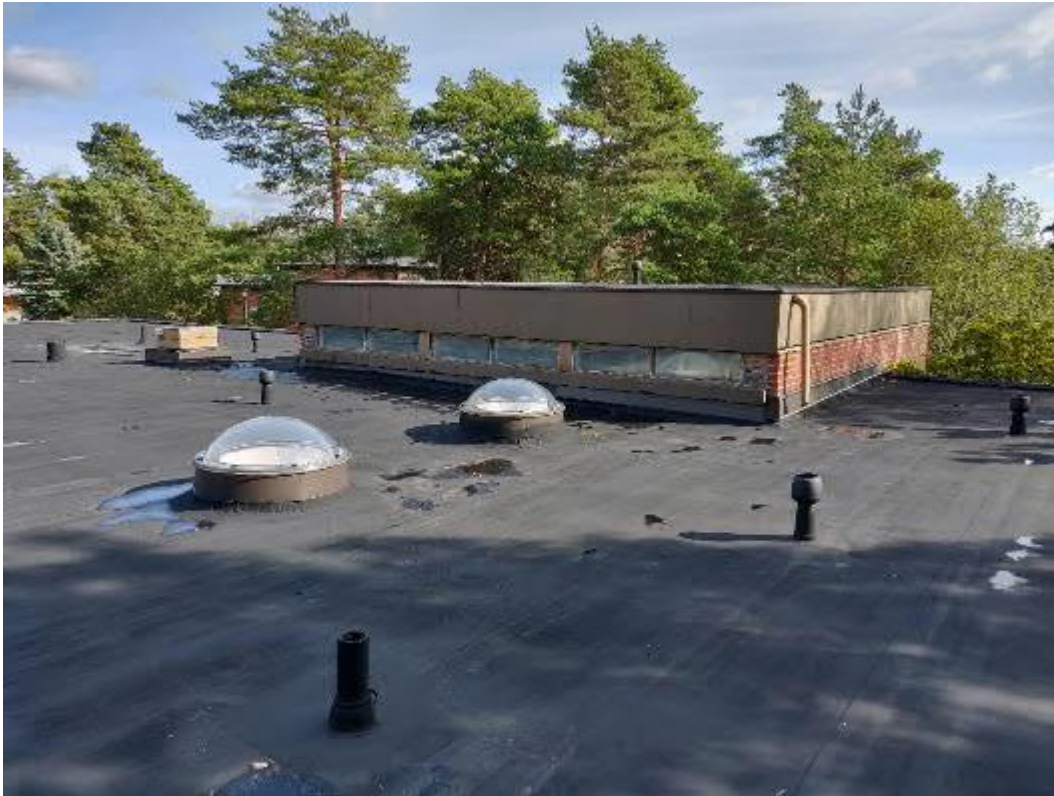
Vesikatolla huopakate oli pinnoitettu joitain vuosia sitten, pinnoite irtoili paikoin. Sateen jälkeen katolle muodostuu paikoin lammikoita, joten katon kallistukset kaivojen suuntaan eivät toimi kaikilta osin. Katon vuotokohdat sijoittuvat istuntosalin korotetun katon reuna-alueille, eteisaulan ja wc:n alueella sijaitsevien poistoilmapuhaltimen ja katon va-loikkunan alueille sekä tuulikaapin kattoon.

Kuva 63. Yleiskuva vesikatolta.

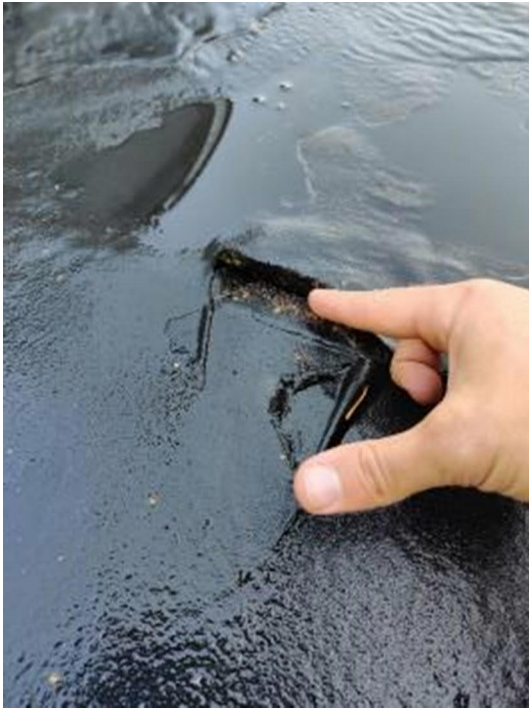
Kuva 67 Vesikatolle myöhemmin asennettu pinnoite oli revennyt monin paikoin. Vesi lammikoitui sateella vesikatolle.

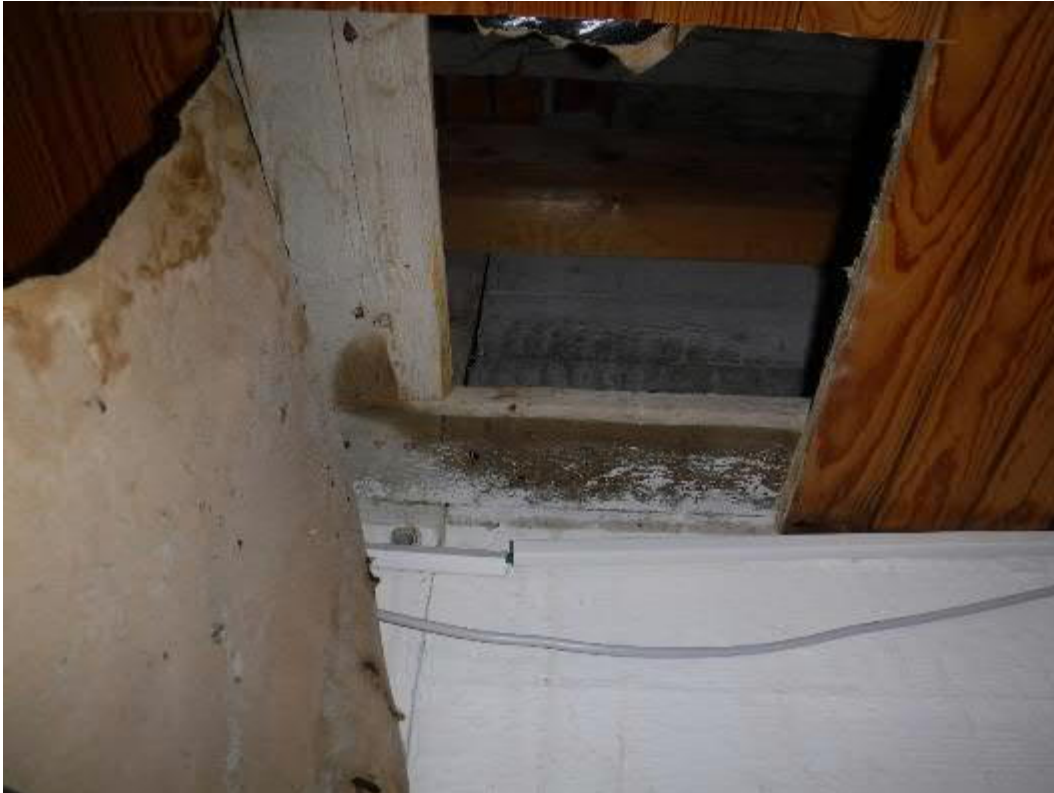
Kuva 68. Käytävällä kunnanjohtajan huoneen kohdalla yläpohjarakenteessa oli tuoreita kattovuodon aiheuttamia vesijälkiä. Höyrynsulkuna käytetyn voimapaperin liitokset ovat epätiivitä rakenteisiin.

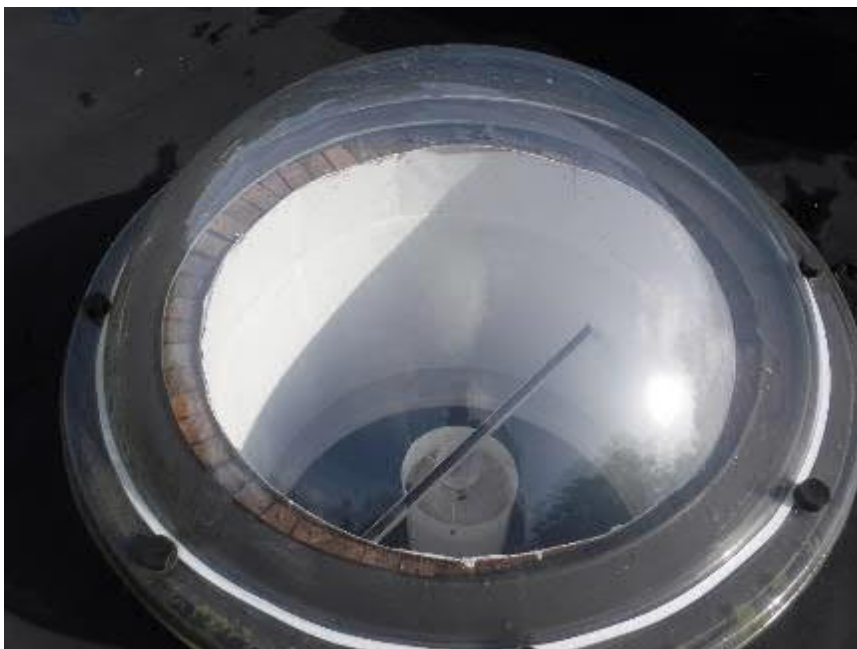
Kattoikkunoita tutkittiin aistinvaraisin havainnoin. Ikkunoiden vanerisista sisäpinoista havaittiin runsaasti kuivuneita kosteusjälkiä. Kosteusjäljet olivat seurausta kosteuden kondensoitumisesta viileämmille pinnoille otollisissa olosuhteissa esim. talviaikaan. Jäljistä päätellen kosteutta on päässyt myös levytyksen takana oleviin runko- ja lämmön eriste rakenteisiin.

Kuva 73 Kattoikkuna katolta kuvattuna. Rakenteen runkona toimii vierekkäin asennetut puurimat, joiden pintaan on asennettu ohut vaneri.

Kattoikkunarakenteiden lämmöneristyskyky ei riitä estämään kondenssiveden muodostumista. Kondenssivesi vaurioittaa runkorakenteita ja lämmöneristeitä. Vaurioitunut rakenne on haitallisesti yhteydessä sisäilmaan.

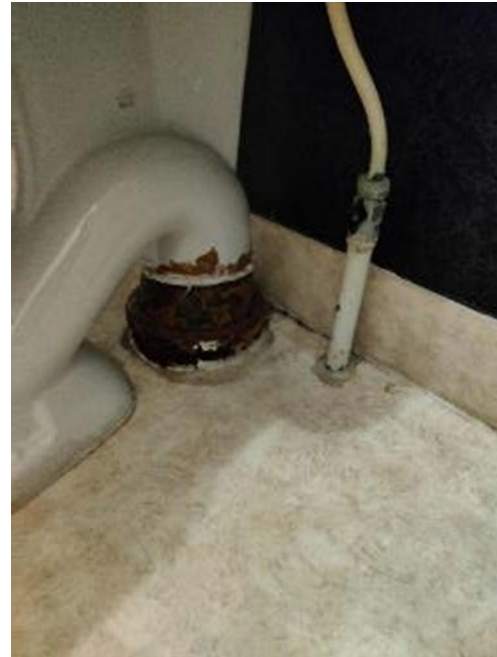
Kuva 79. Auenneita saumauksia ja epätiiveweys-
kohtia wc:ssä.

Wc-tilojen suurimmaksi riskiksi havaittiin epätiivewit liittymät, joiden kautta rakenteisiin voi päästä esimerkiksi siivousvesiä tai roiskevesiä. Kosteuskartoituksen perusteella vaurioita ei kuitenkaan ollut syntynyt.

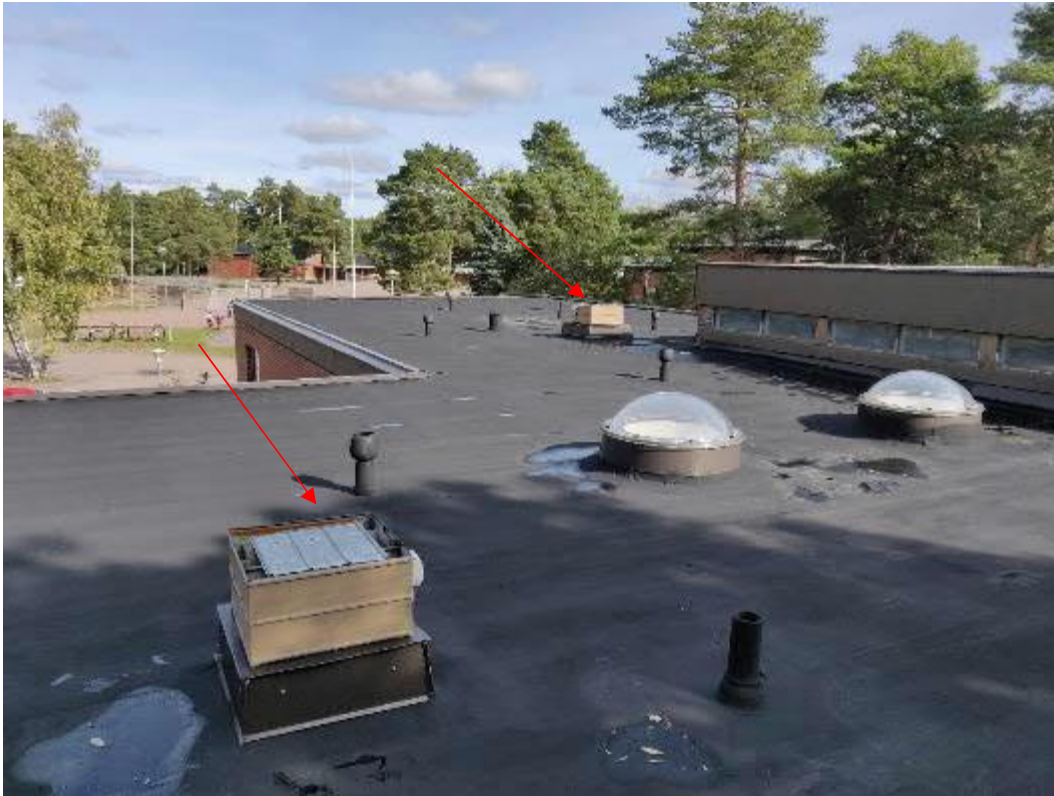
Vesikatolla huippuimurien sähköjohtojen läpivientien tiivistykset olivat huonokuntoiset, jolloin sade- ja sulamisvesiä saattaa päästä yläpohjarakenteisiin.

Kuva 80. Poistoilman huippumurit katolla.

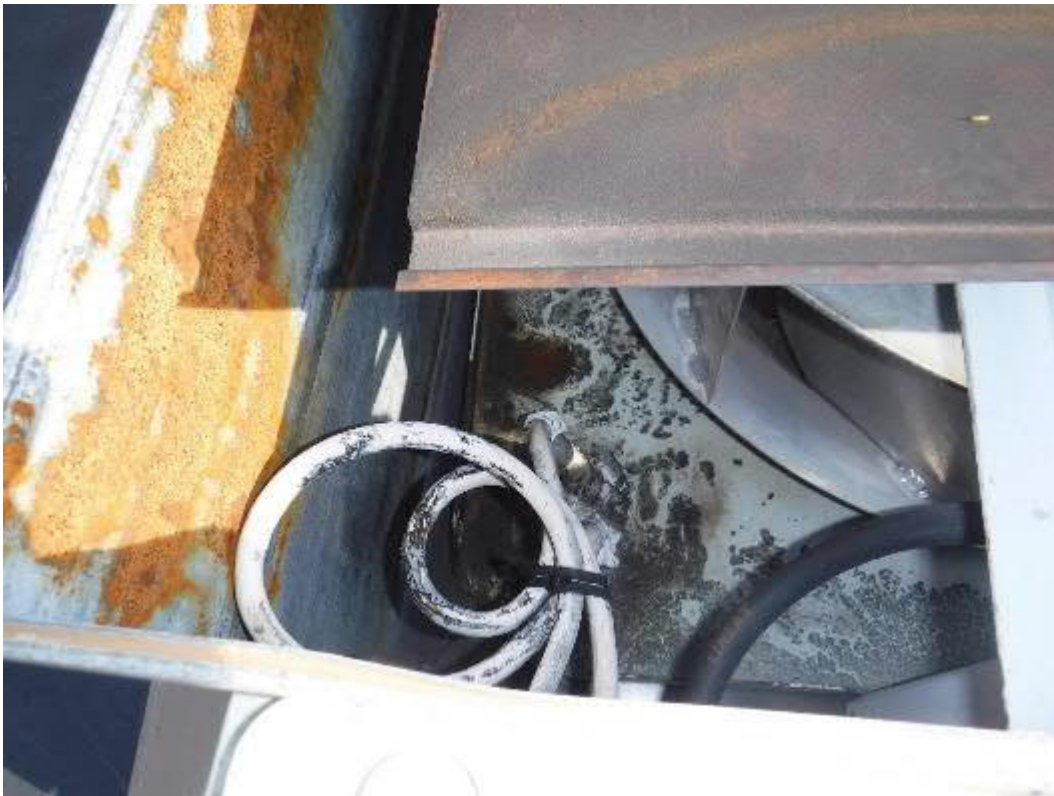
Kuva 81. Huippumurin kotelossa sähköjohdon läpivienti oli epätiivis.

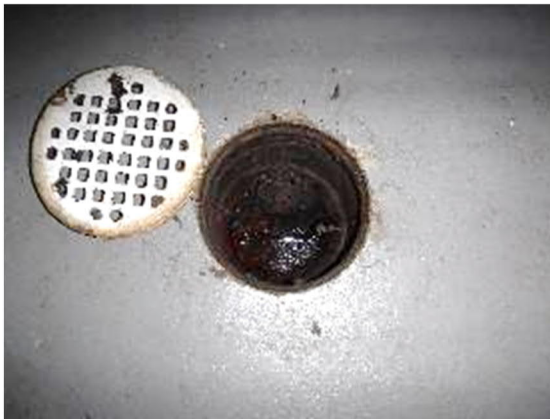
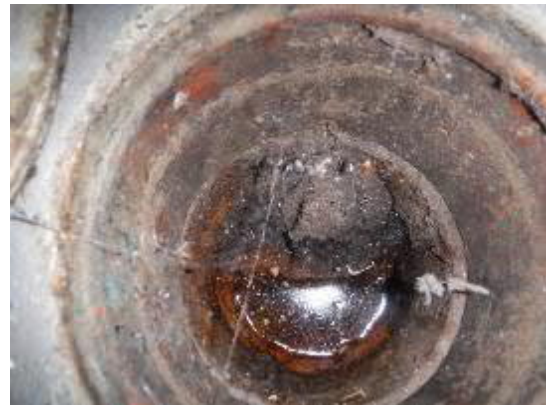
Lämmönjakuhuoneessa sijaitseva lattiakaivo on valurautaa ja kaivon liittyvä korokerengas on kuparia. Näiden kahta eri metallilaatua olevassa saumassa on vuotoriski, josta saattaa päästä kosteutta alapohjan lämmöneristekerrokseen. Valurautakaivon on ruosteinen ja huonokuntoinen.

Kuva 86. Lämmönjakuhuoneen lattiakaivo.
