KUNTOTUTKIMUSRAPORTTI

Keskustie 9, 23360 Kustavi

13.6. ja 6.8.2024

Urheilutalo, Keskustie 9_Kustavi

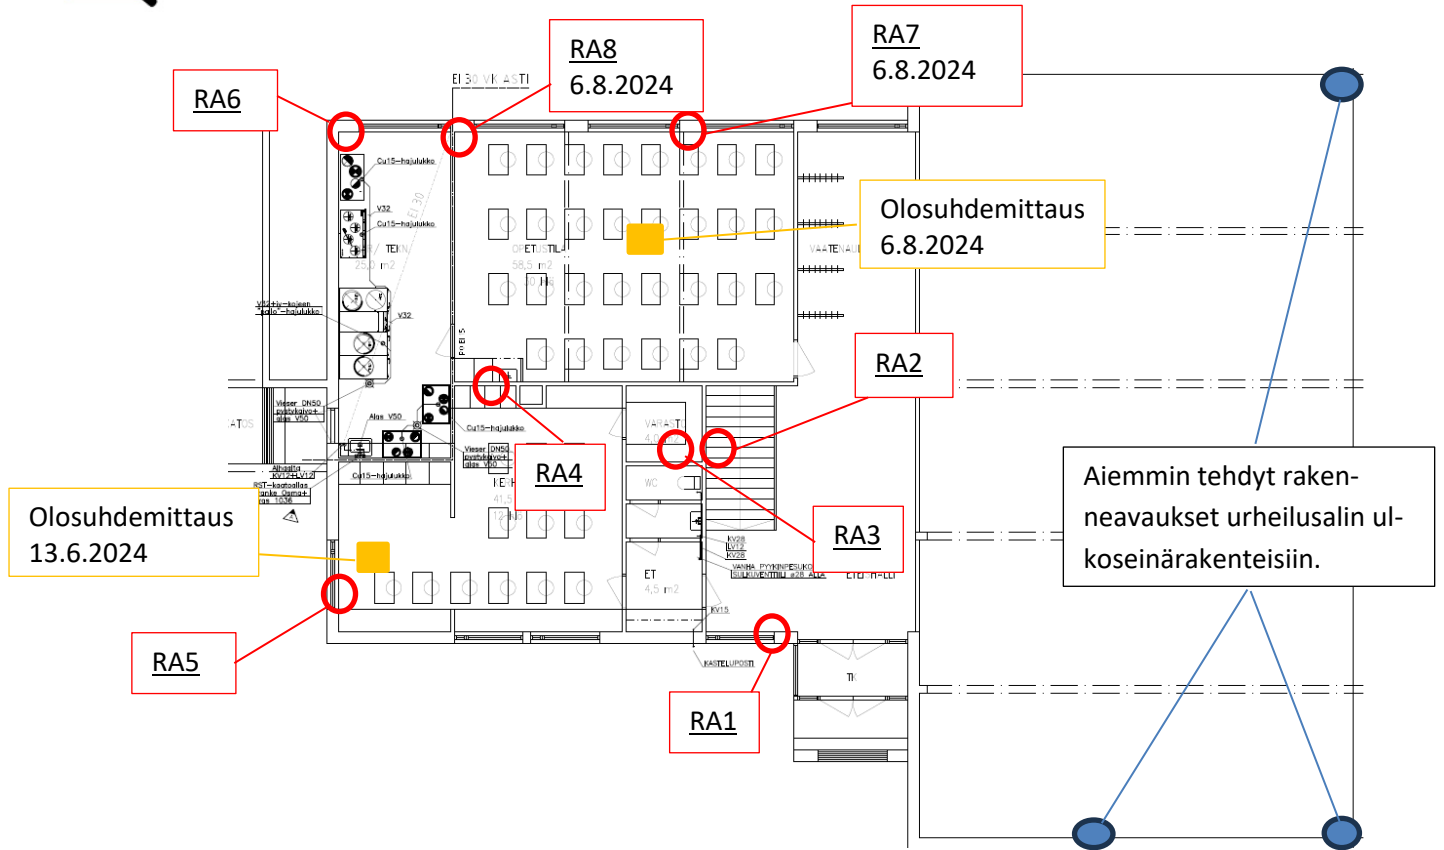
Rakenneavauksista mitattiin eristetilan kosteutta Envic GD IOL mittalitteella (kalibroitu 11/2023) SHT 35 mitta-anturilla (kalibroitu 11/2023)mm. Mittauspiste eristeessä sen sisäpinnassa. Mittaustulokset on osoitettu rakenneavauksittain pohjapiirustuksessa. Mittausten mukaan Urheilusalin maanvastaisten seinien eristetilan kosteus on kohollaan/märkä.

Rakenneavaukset merkittynä viitteelliseen pohjapiirustukseen.

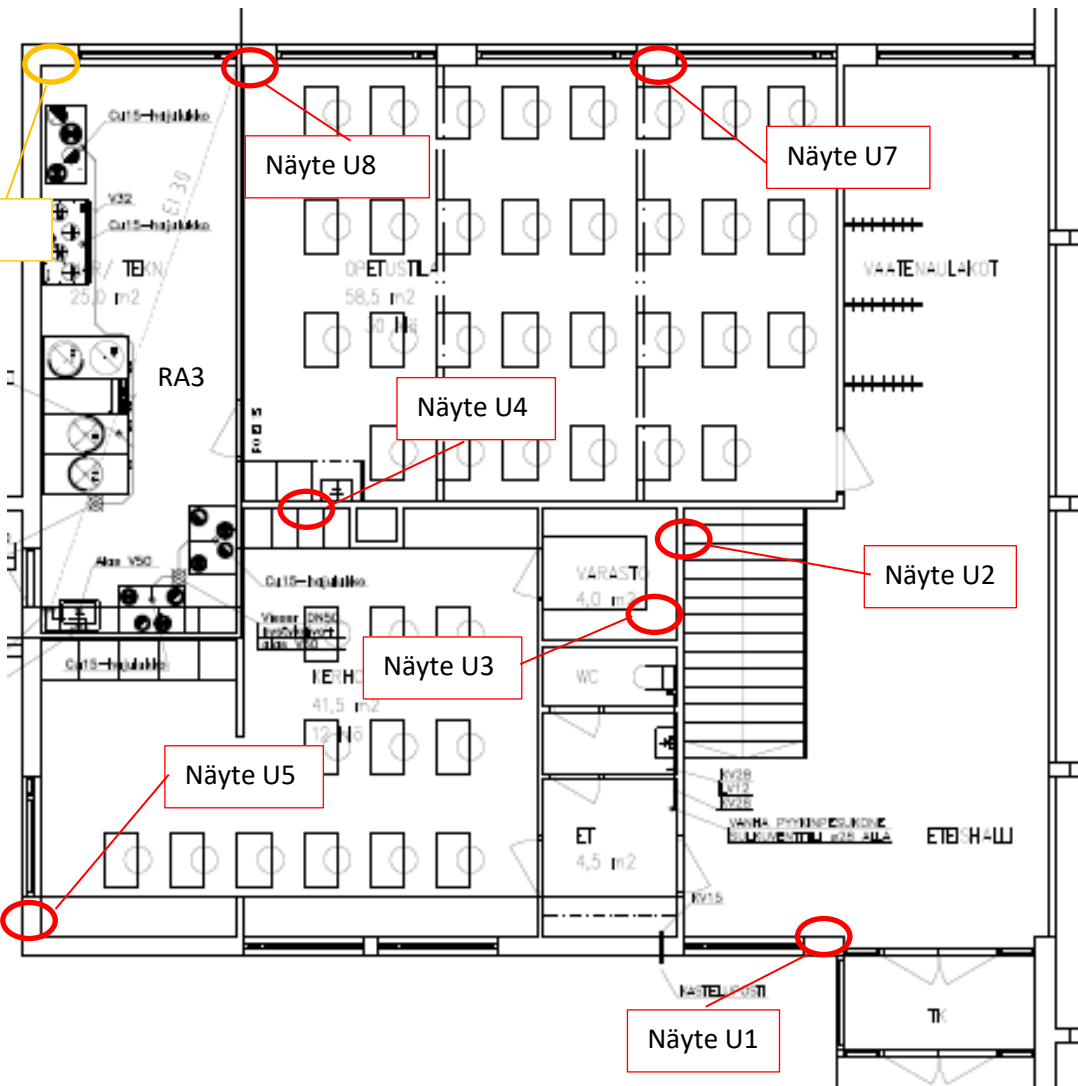
Rakenneausten ja näytteiden ottopaikat pohjapiirustuksessa. **Vihreä tunnus:** ei toimenpiderajoja ylittävää mikrobikasvustoa, **Keltainen tunnus:** toimenpiderajan ylitys tulkin varainen, **Punainen tunnus:** toimenpideraja ylittyy

Tehdyn tutkimuksen perusteella rakennuksessa on laajalti kosteudesta johtuvaa sieni ja mikrobikasvusto. Lisäksi aistinvaraisesti (haju ja kosteusjäljet rakenteissa) voitiin todeta rakenteiden vaurioituneen. Ulkoseinien sisäpuolinen höyrynsulku katkeaa 5-10cm ennen lattiaa, jolloin ulkoseinien kautta pääsee vapaasti ilmavuotoa tiloihin. Ulkoseinän rakenne, jossa on muovikalvo myös eristeen ulkopinnassa mahdollistaa laajalaiselle sienikasvustolle otollisen kasvuympäristön. Sienikasvustoa tavattiin jokaisessa otetussa rakennusmateriaalinäytteessä.
